INFORME DE INSPECCION DE TERRENO PARA VERIFICACION DE

Solicitud N° 208103223	Solicitante VILLEGAS MAYORGA, CESAR JAVIER
---------------------------	---

Región Décima	Comuna Castro	Area o Localidad Est. Castro, Pta. Pello S.
------------------	------------------	--

Fecha 15.12.2011.	Hora Inicio 10:55	Embarcación Hullclayh.
	Hora Término 11:55.	CB 8574

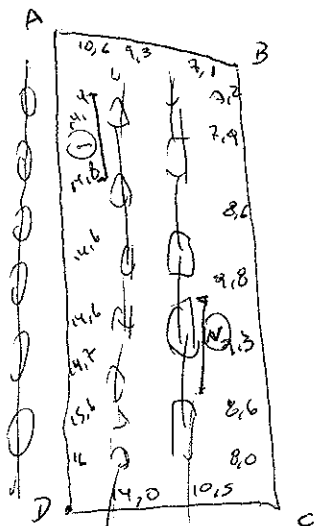
Solicitud 208103223; Campaña 2011

Superficie muestreable aprox. : 100%

Valores de profundidad sin ajuste de marea.
