INFORME DE INSPECCION DE TERRENO PARA VERIFICACION DE

Solicitud N° 207122041	Solicitante CULTIVOS MARINOS LAGO YELCHO S.A.
---------------------------	--

Región XII	Comuna Natales	Area o Localidad ESTERO POCA ESPERANZA SECTOR 3
---------------	-------------------	--

INFORME TECNICO (UTS) N° 31

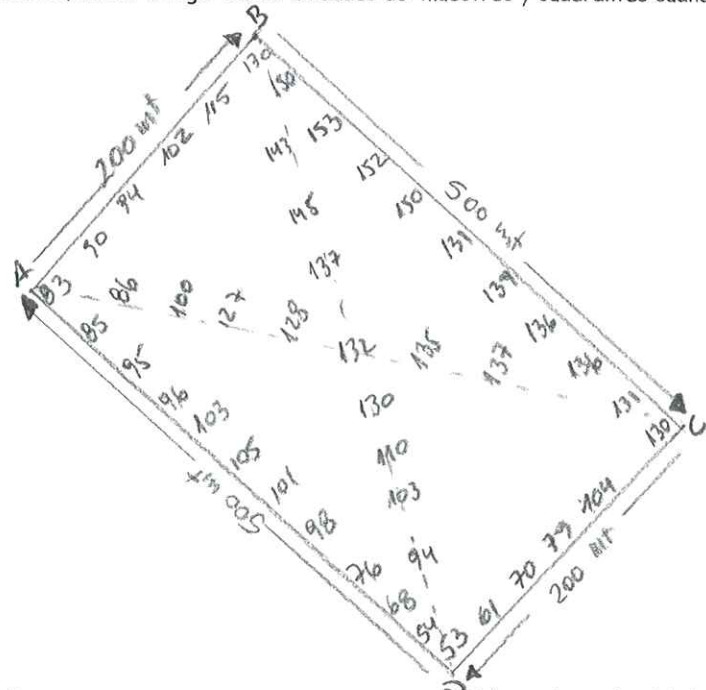
Dibujar (a mano alzada) la forma del sector solicitado. En dicho croquis, anotar la ubicación y valores de las profundidades registradas. Asimismo, ubicar el lugar de las unidades de muestreo y cuadrantes cuando corresponda.

Valores de profundidad sin ajuste de marea.
