INFORME DE INSPECCION DE TERRENO PARA VERIFICACION DE

Solicitud N° 207122114	Solicitante CULTIVOS MARINOS LAGO YELCHO S.A
---------------------------	---

Región XII	Comuna Natales	Area o Localidad ESTERO OBSTRUCCION AL SUR DE PUNTA INTERVINE
---------------	-------------------	--

INFORME TECNICO (UTS) N° 156

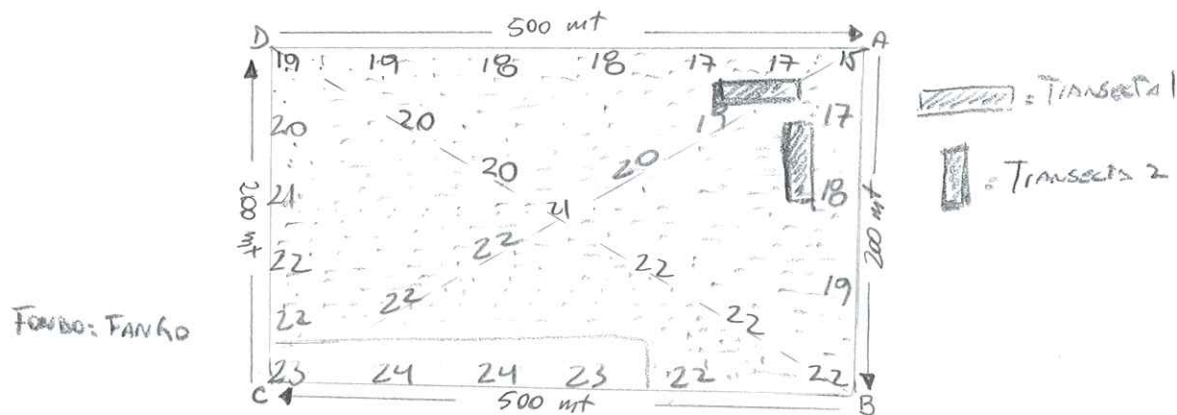
Superficie muestreable aprox. : 9 HA'

Valores de profundidad sin ajuste de marea.
