INFORME DE INSPECCION DE TERRENO PARA VERIFICACION DE

Solicitud N° 207122122		Solicitante CULTIVOS MARINOS LAGO YELCHO S.A	
Región XII	Comuna Natales	Area o Localidad ESTERO OBSTRUCCION AL OESTE DE CALETA ROTUNDA

INFORME TECNICO (UTS) N° 88

Análisis de presencia de Banco Natural

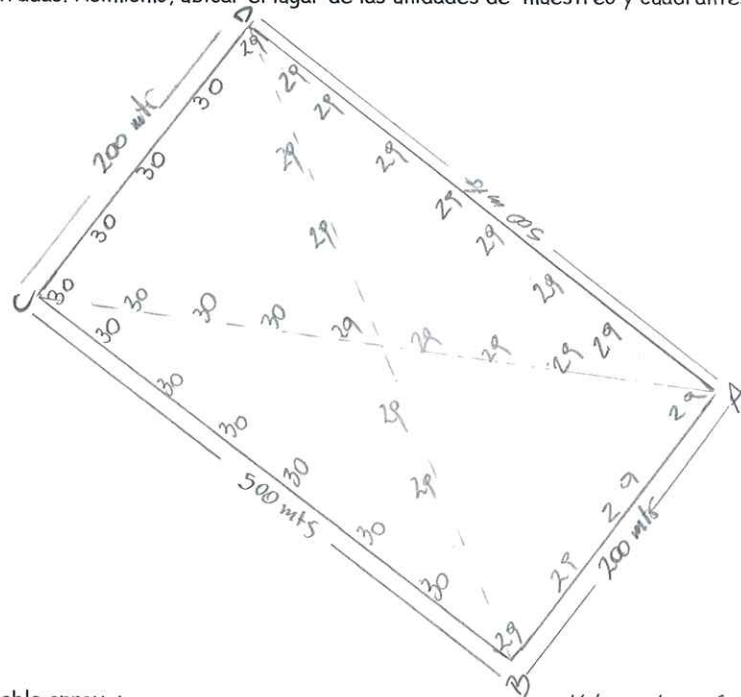
Valores de profundidad sin ajuste de marea.

Observaciones: El sector solicitado presenta profundidades mayores a 20 mts. Conforme a los antecedentes existentes, no se verifica la existencia de Bancos Naturales en el sector.
