### INFORME DE INSPECCION DE TERRENO PARA VERIFICACION DE

Solicitud N° 207121183	Solicitante TRUSAL S.A.
---------------------------	----------------------------

Región XII	Comuna Río Verde	Area o Localidad ISLA RIESCO, SUR ISLA DIAZ
---------------	---------------------	------------------------------------------------

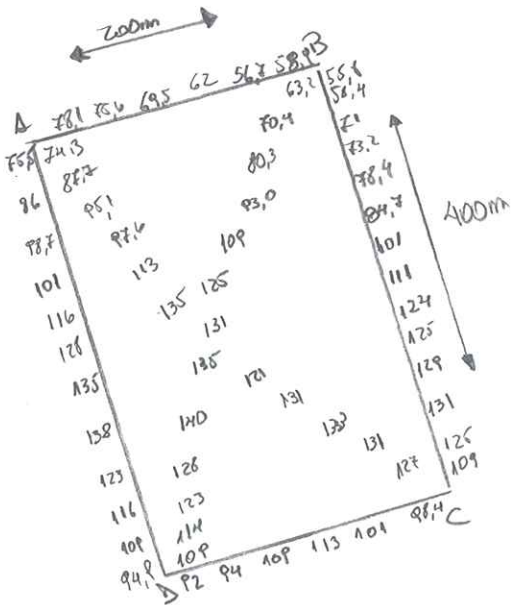
Valores de profundidad sin ajuste de marea.

Observaciones: El sector solicitado presenta profundidades mayores a 20 mts. Conforme a los antecedentes existentes, no se verifica la existencia de Bancos Naturales en el sector.
