INFORME DE INSPECCION DE TERRENO PARA VERIFICACION DE

Solicitud N° 207121275	Solicitante ACUICOLA CORDILLERA LTDA.
---------------------------	--

Región XII	Comuna Río Verde	Area o Localidad ESTUARIO GOMEZ CARREÑO, ISLA RIESCO, SECTOR COSTA SUR 2
---------------	---------------------	---

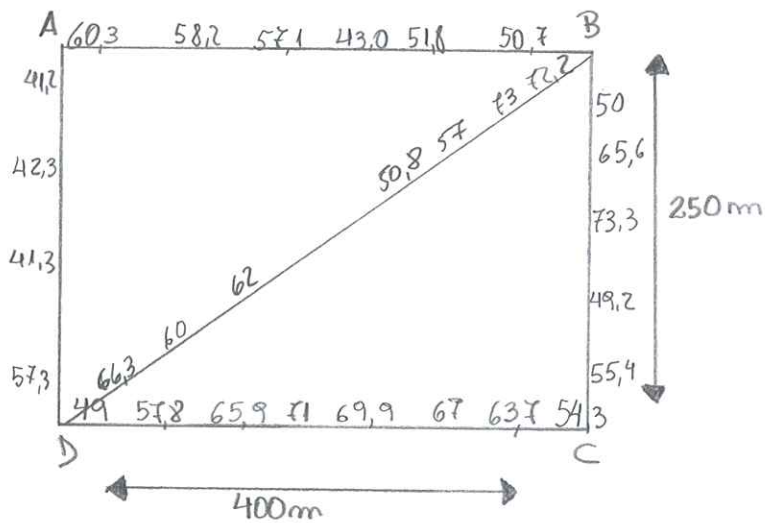
Dibujar (a mano alzada) la forma del sector solicitado. En dicho croquis, anotar la ubicación y valores de las profundidades registradas. Asimismo, ubicar el lugar de las unidades de muestreo y cuadrantes cuando corresponda.

Valores de profundidad sin ajuste de marea.
