INFORME DE INSPECCION DE TERRENO PARA VERIFICACION DE

Solicitud N° 207121279	Solicitante ACUICOLA CORDILLERA LTDA.
---------------------------	--

Región XII	Comuna Río Verde	Area o Localidad CANAL GUAJARDO, BAHIA BUCKLE, ISLA RIESCO, SECTOR 1
---------------	---------------------	--

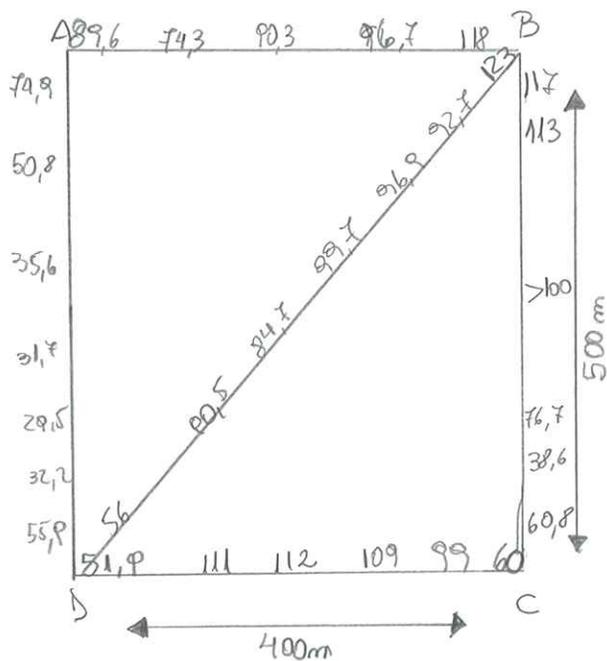
Dibujar (a mano alzada) la forma del sector solicitado. En dicho croquis, anotar la ubicación y valores de las profundidades registradas. Asimismo, ubicar el lugar de las unidades de muestreo y cuadrantes cuando corresponda.

Valores de profundidad sin ajuste de marea.
