INFORME DE INSPECCION DE TERRENO PARA VERIFICACION DE

Solicitud N° 207122034	Solicitante ACUIMAG S.A.
---------------------------	-----------------------------

Región XII	Comuna Natales	Area o Localidad ESTERO PCA ESPERANZA BRAZO DE GUARDRAMIRO
---------------	-------------------	---

Solicitud 207122034; Campaña CAMPAÑA 3A 2009

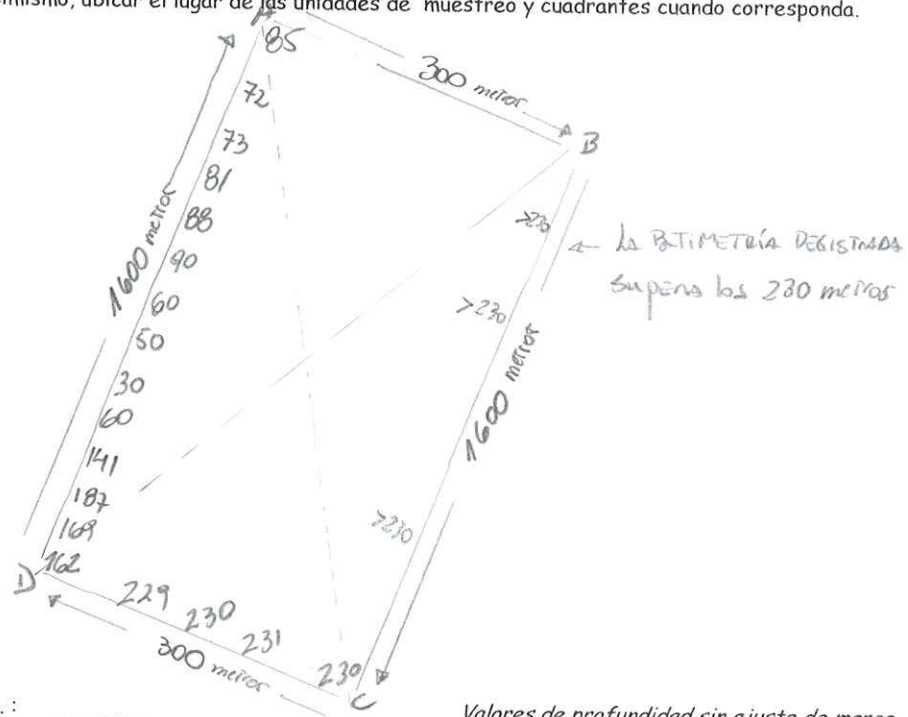
- EN EL SEGMENTO BC LA BATIMETRIA REGISTRADA SOBREPASA LOS 230mts.

Valores de profundidad sin ajuste de marea.
