INFORME DE INSPECCION DE TERRENO PARA VERIFICACION DE

Presencia de Recursos Profundidad Accidente Geográfico Tipo de Fondo

| Solicitud N° 207122070 | Solicitante ACUIMAG S.A. |

| Región XII | Comuna Natales | Area o Localidad SECTOR PENINSULA STAINES N°2 |

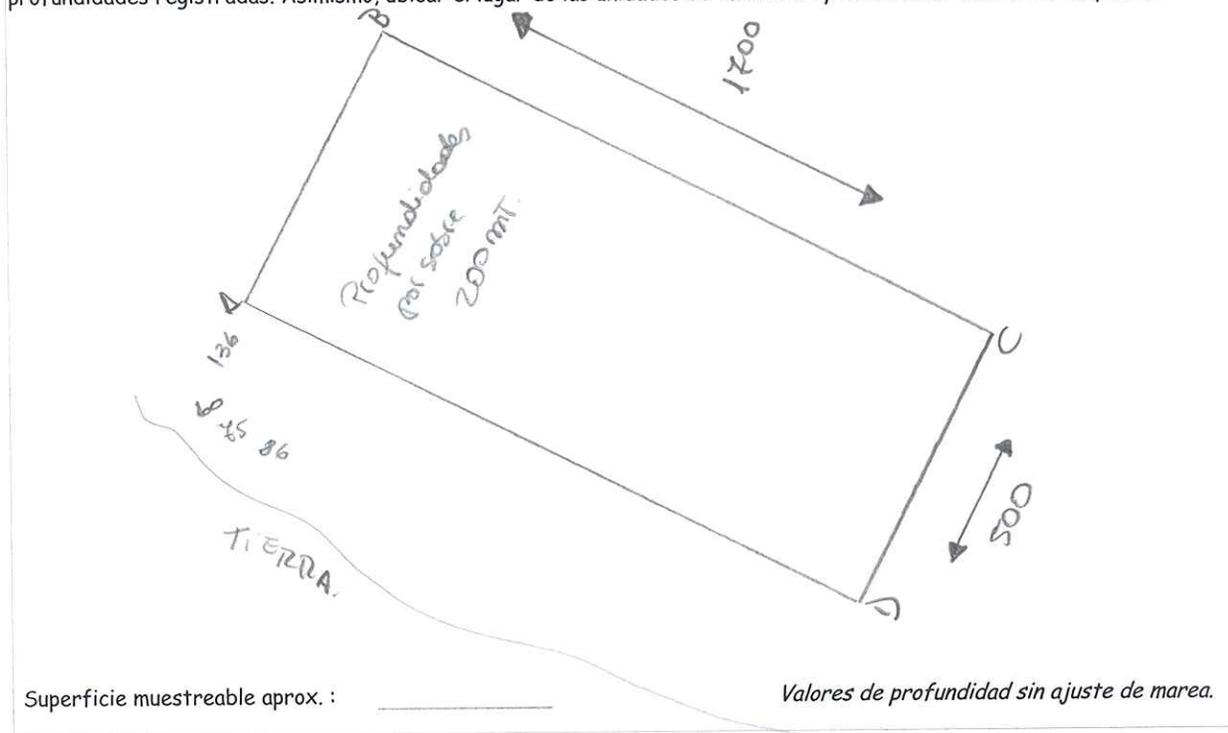
| Hora de la Medición 17:26 | Ajuste de Marea (mt) 1,4 | Prof. Máxima > 200 | Prof. Mínima |
| | | Observ. 201,4 | Observ. Ajustada |
