INFORME DE INSPECCION DE TERRENO PARA VERIFICACION DE

Solicitud N° 207122074	Solicitante ACUIMAG S.A.
---------------------------	-----------------------------

Región XII	Comuna Natales	Area o Localidad SECTOR PENINSULA STAINES N°6
---------------	-------------------	--

Fecha 19/10/09	Hora Inicio 09:48	Embarcación DEL MAR II
	Hora Término 10:15	CB 9858

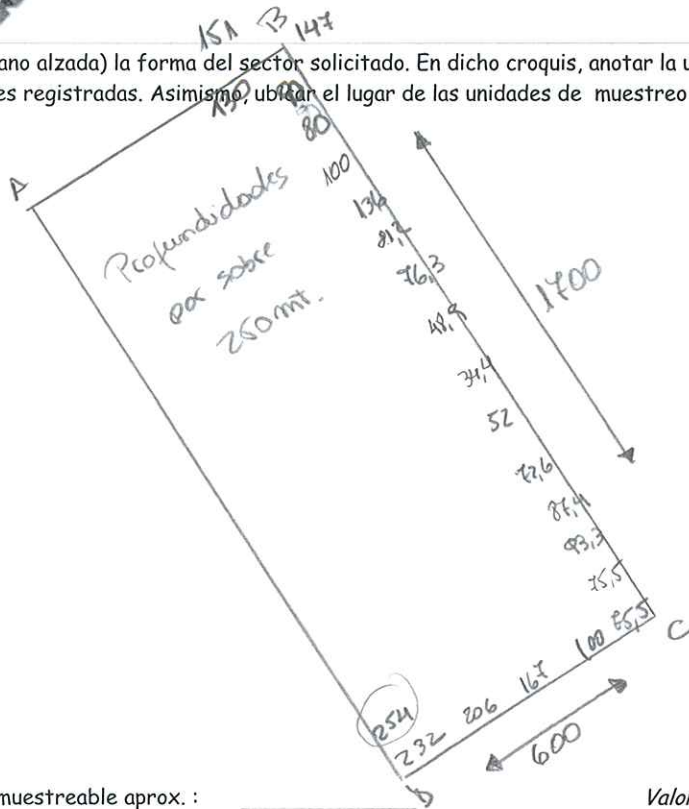
Dibujar (a mano alzada) la forma del sector solicitado. En dicho croquis, anotar la ubicación y valores de las profundidades registradas. Asimismo, ubicar el lugar de las unidades de muestreo y cuadrantes cuando corresponda.

Valores de profundidad sin ajuste de marea.
