### INFORME DE INSPECCION DE TERRENO PARA VERIFICACION DE

Solicitud N° 207122128	Solicitante SALMONES MULTIEXPORT S. A.
---------------------------	---

Región XII	Comuna Natales	Area o Localidad SENO TARABA SUR, SECTOR 3 SIN NOMBRE
---------------	-------------------	--

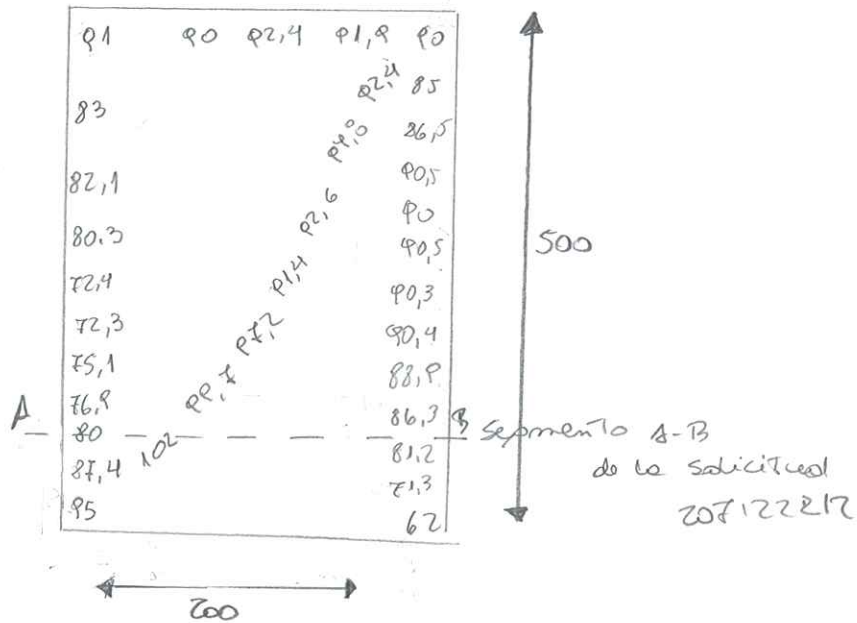
Dibujar (a mano alzada) la forma del sector solicitado. En dicho croquis, anotar la ubicación y valores de las profundidades registradas. Asimismo, ubicar el lugar de las unidades de muestreo y cuadrantes cuando corresponda.

Valores de profundidad sin ajuste de marea.
