INFORME DE INSPECCION DE TERRENO PARA VERIFICACION DE

Solicitud N° 203103144	Solicitante SANCHEZ PEREZ, MANUEL EDUARDO
---------------------------	--

Región Décima	Comuna Quemchi	Area o Localidad I. Caucahue, Pta. Queler S.
------------------	-------------------	---

Fecha 13.11.03	Hora Inicio 15:24	Embarcación OXXEAW III	Hora Término 15:34	CB 3850
-------------------	----------------------	---------------------------	-----------------------	------------

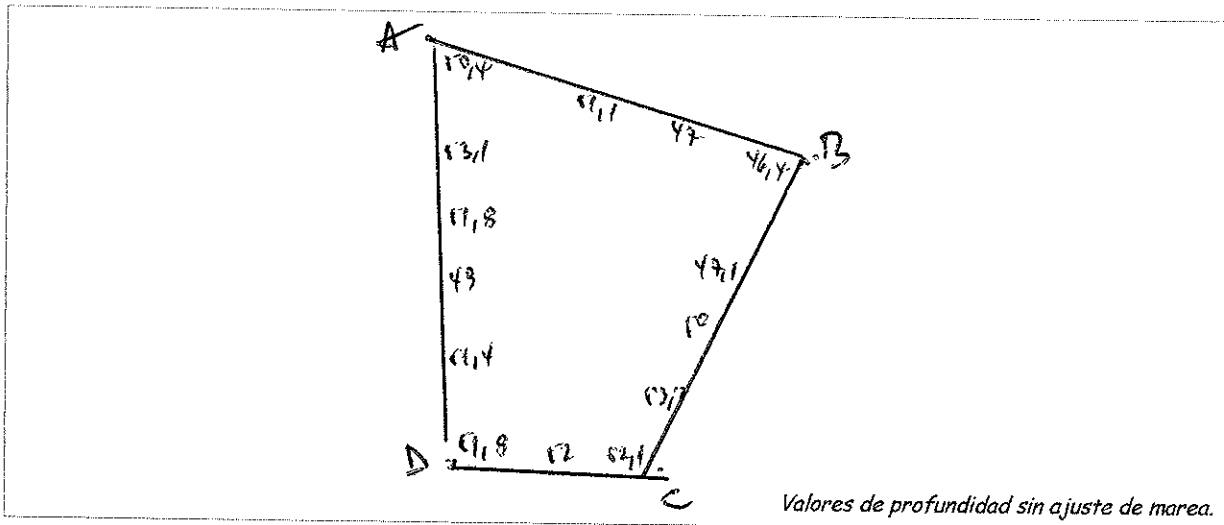
Hora de la Medición 15:24	Ajuste de Marea (mt) -3,7	Prof. Máxima 53,2	Prof. Mínima 46,4	Prof. Observ. 49,5	Prof. Ajustada 42,7
------------------------------	------------------------------	----------------------	----------------------	-----------------------	------------------------

Observaciones: El sector solicitado presenta profundidades mayores a 30 mts. Conforme a los antecedentes existentes, no se verifica la existencia de Bancos Naturales en el sector.
