INFORME DE INSPECCION DE TERRENO PARA VERIFICACION DE

Solicitud N° 205101064	Solicitante ARAVENA SALGADO, ELVIRA ELINA
---------------------------	--

Región	Comuna	Area o Localidad
Décima	Puerto Montt	So. Reloncaví, Pta. Lenca (Sec. 4)

Solicitud 205101064: Campaña 2007

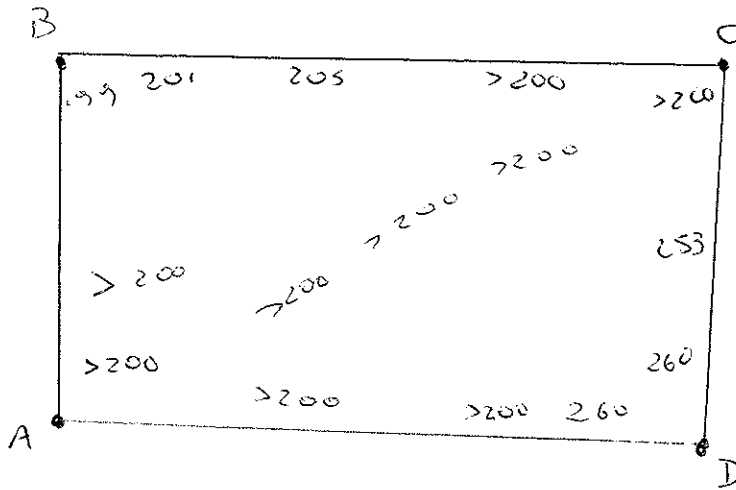
Valores de profundidad sin ajuste de marea.

Observaciones: El sector solicitado presenta profundidades mayores a 20 mts. Conforme a los antecedentes existentes, no se verifica la existencia de Bancos Naturales en el sector.
