INFORME DE INSPECCION DE TERRENO PARA VERIFICACION DE

Solicitud N°
205101065

Solicitante
ARAVENA SALGADO, ELVIRA ELINA

Región Comuna Area o Localidad
Décima Puerto Montt So. Reloncaví, Pta. Lenca (Sec. 3)

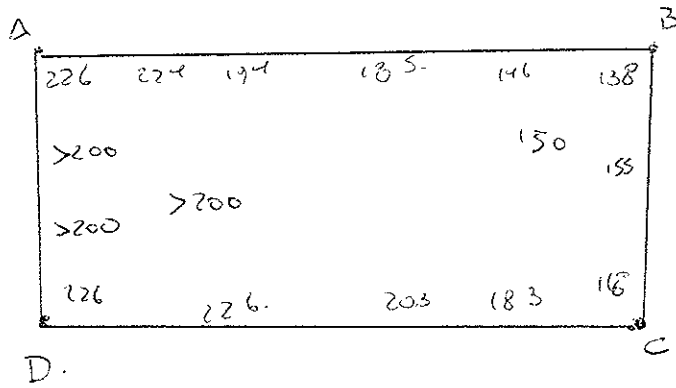
Valores de profundidad sin ajuste de marea.

Observaciones: El sector solicitado presenta profundidades mayores a 20 mts. Conforme a los antecedentes existentes, no se verifica la existencia de Bancos Naturales en el sector.
