INFORME DE INSPECCION DE TERRENO PARA VERIFICACION DE

Solicitud N° 205101065	Solicitante ARAVENA SALGADO, ELVIRA ELINA
----------------------------------	---

Región	Comuna	Area o Localidad
Décima	Puerto Montt	So. Reloncaví, Pta. Lenca (Sec. 3)

Análisis de Presencia de Banco Natural

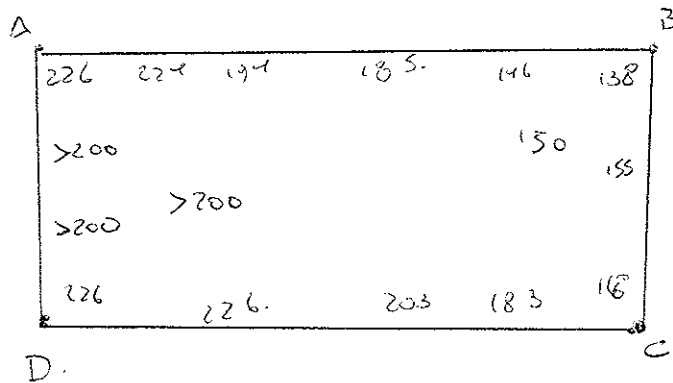
Hora de la Medición	Ajuste de Marea (mt)	Prof. Máxima	22,6	224,6	Prof. Mínima	183	181,6
12:10	-1,7	Observ.		Ajustada	Observ.		Ajustada

Dibujar (a mano alzada) la forma del sector solicitado. En dicho croquis, anotar la ubicación y valores de las profundidades registradas. Asimismo, ubicar el lugar de las unidades de muestreo y cuadrantes cuando corresponda.

Valores de profundidad sin ajuste de marea.
