INFORME DE INSPECCION DE TERRENO PARA VERIFICACION DE

Solicitud N° 206101003	Solicitante PAREDES GONZALEZ, JULIO EDUARDO
---------------------------	--

Región	Comuna	Area o Localidad
Décima	Hualaihué	Can. Hornopirén, I. Pelada O. (Sec. 5)

Ubicación: CANAL HORNOPIREN, OESTE ISLA PELADA, SECTOR 5

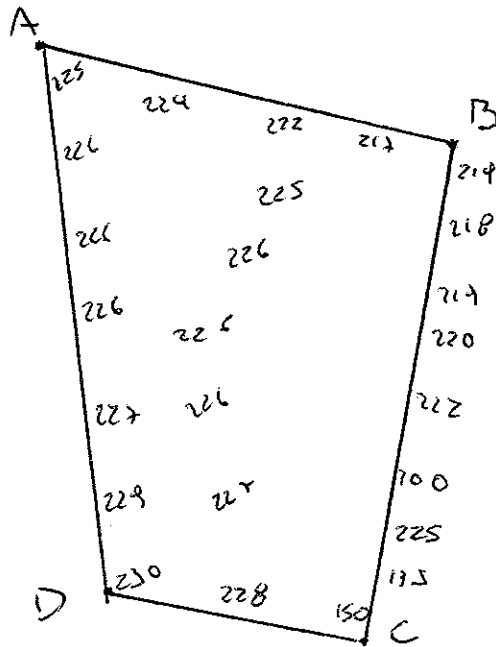
Dibujar (a mano alzada) la forma del sector solicitado. En dicho croquis, anotar la ubicación y valores de las profundidades registradas. Asimismo, ubicar el lugar de las unidades de muestreo y cuadrantes cuando corresponda.

Valores de profundidad sin ajuste de marea.

Observaciones: El sector solicitado presenta profundidades mayores a 20 mts. Conforme a los antecedentes existentes, no se verifica la existencia de Bancos Naturales en el sector.
