INFORME DE INSPECCION DE TERRENO PARA VERIFICACION DE

Solicitud N° 210121035	Solicitante NOVA AUSTRAL S.A.
---------------------------	----------------------------------

Región XII	Comuna Punta Arenas	Area o Localidad Seno Lyell, E. Caleta Stokes
---------------	------------------------	--

Fecha 06-Jun-10	Hora Inicio 11:48	Hora Término 12:08	Embarcación CB	M/N RIO AYSEN 2769
--------------------	----------------------	-----------------------	-------------------	-----------------------

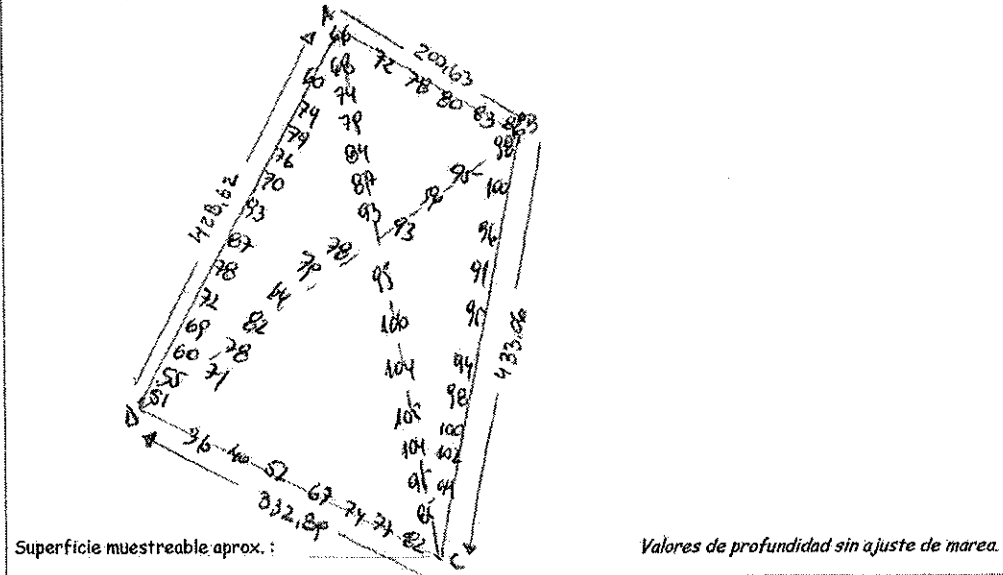
- SE REALIZÓ BATIMETRÍA AL ÁREA SOLICITADA EN APLICACIÓN DE 15,31 HÁS  
CENTRO SIN ESTRUCTURAS.

Hora de la Medición 11:53	Ajuste de Marea (mt) 1,1	Prof. Máxima 106	Prof. Mínima 36
		Observ. 107,1	Ajustada 37,1
