Departamento de Acuicultura

**INFORME TECNICO (UTS) N° 79
FECHA: 14-02-2012**

Análisis de presencia de Banco Natural

**Formulario de resultados de la evaluación directa de recursos
hidrobiológico bentónicos**

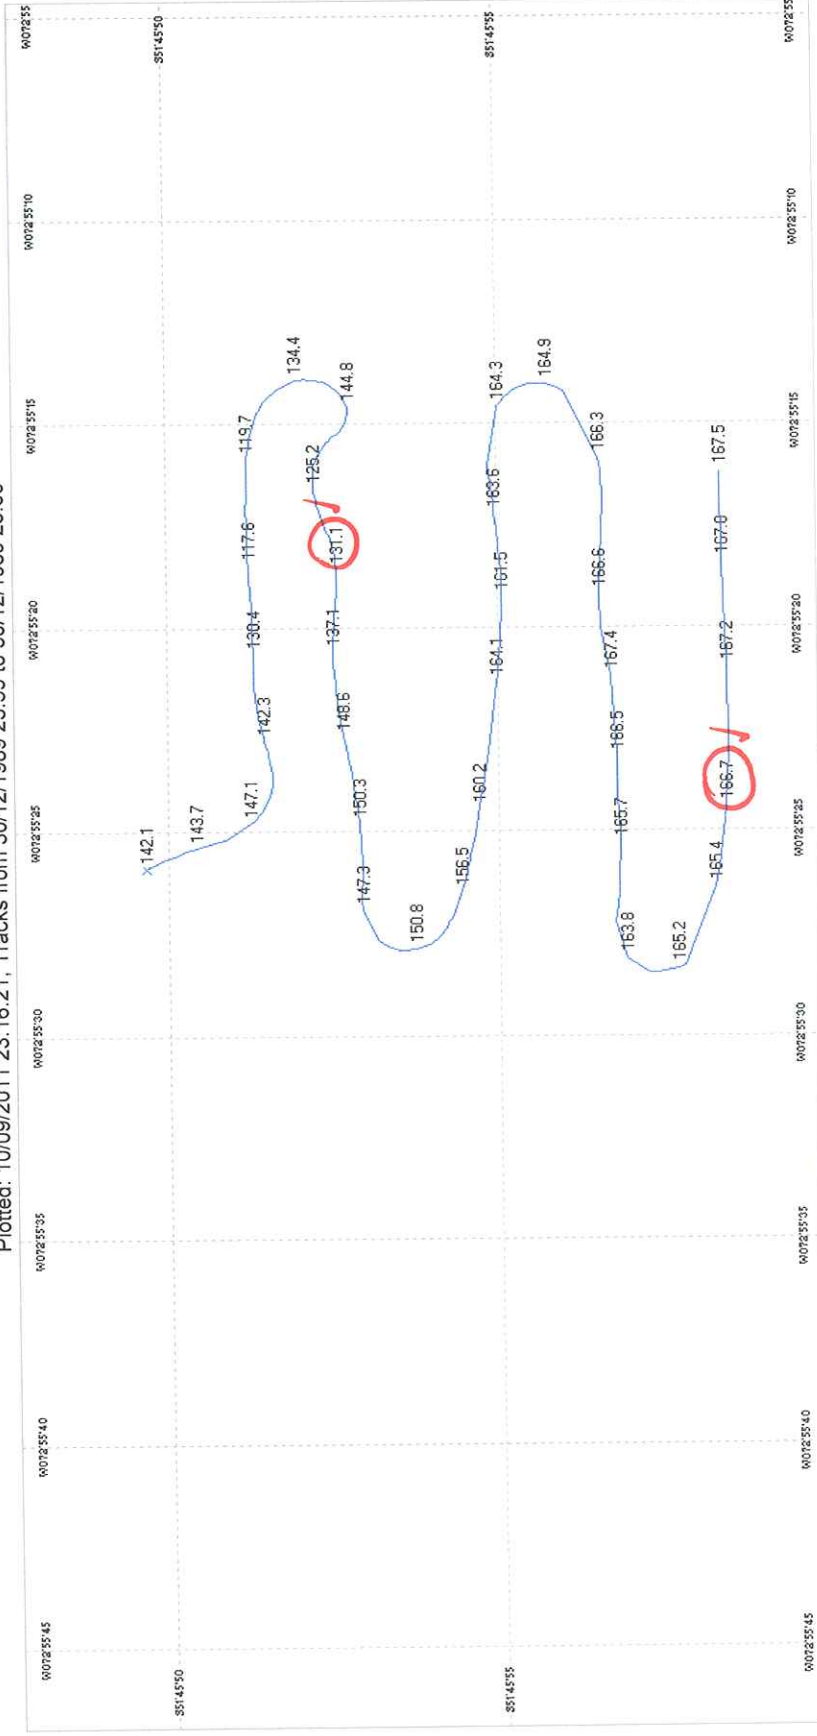
Plot of UserData.ADM

Observaciones (Anotar situaciones u observaciones que expliquen o refuercen la inspección realizada)
Todo el área mayor a 30 metros. No se realice buceo.

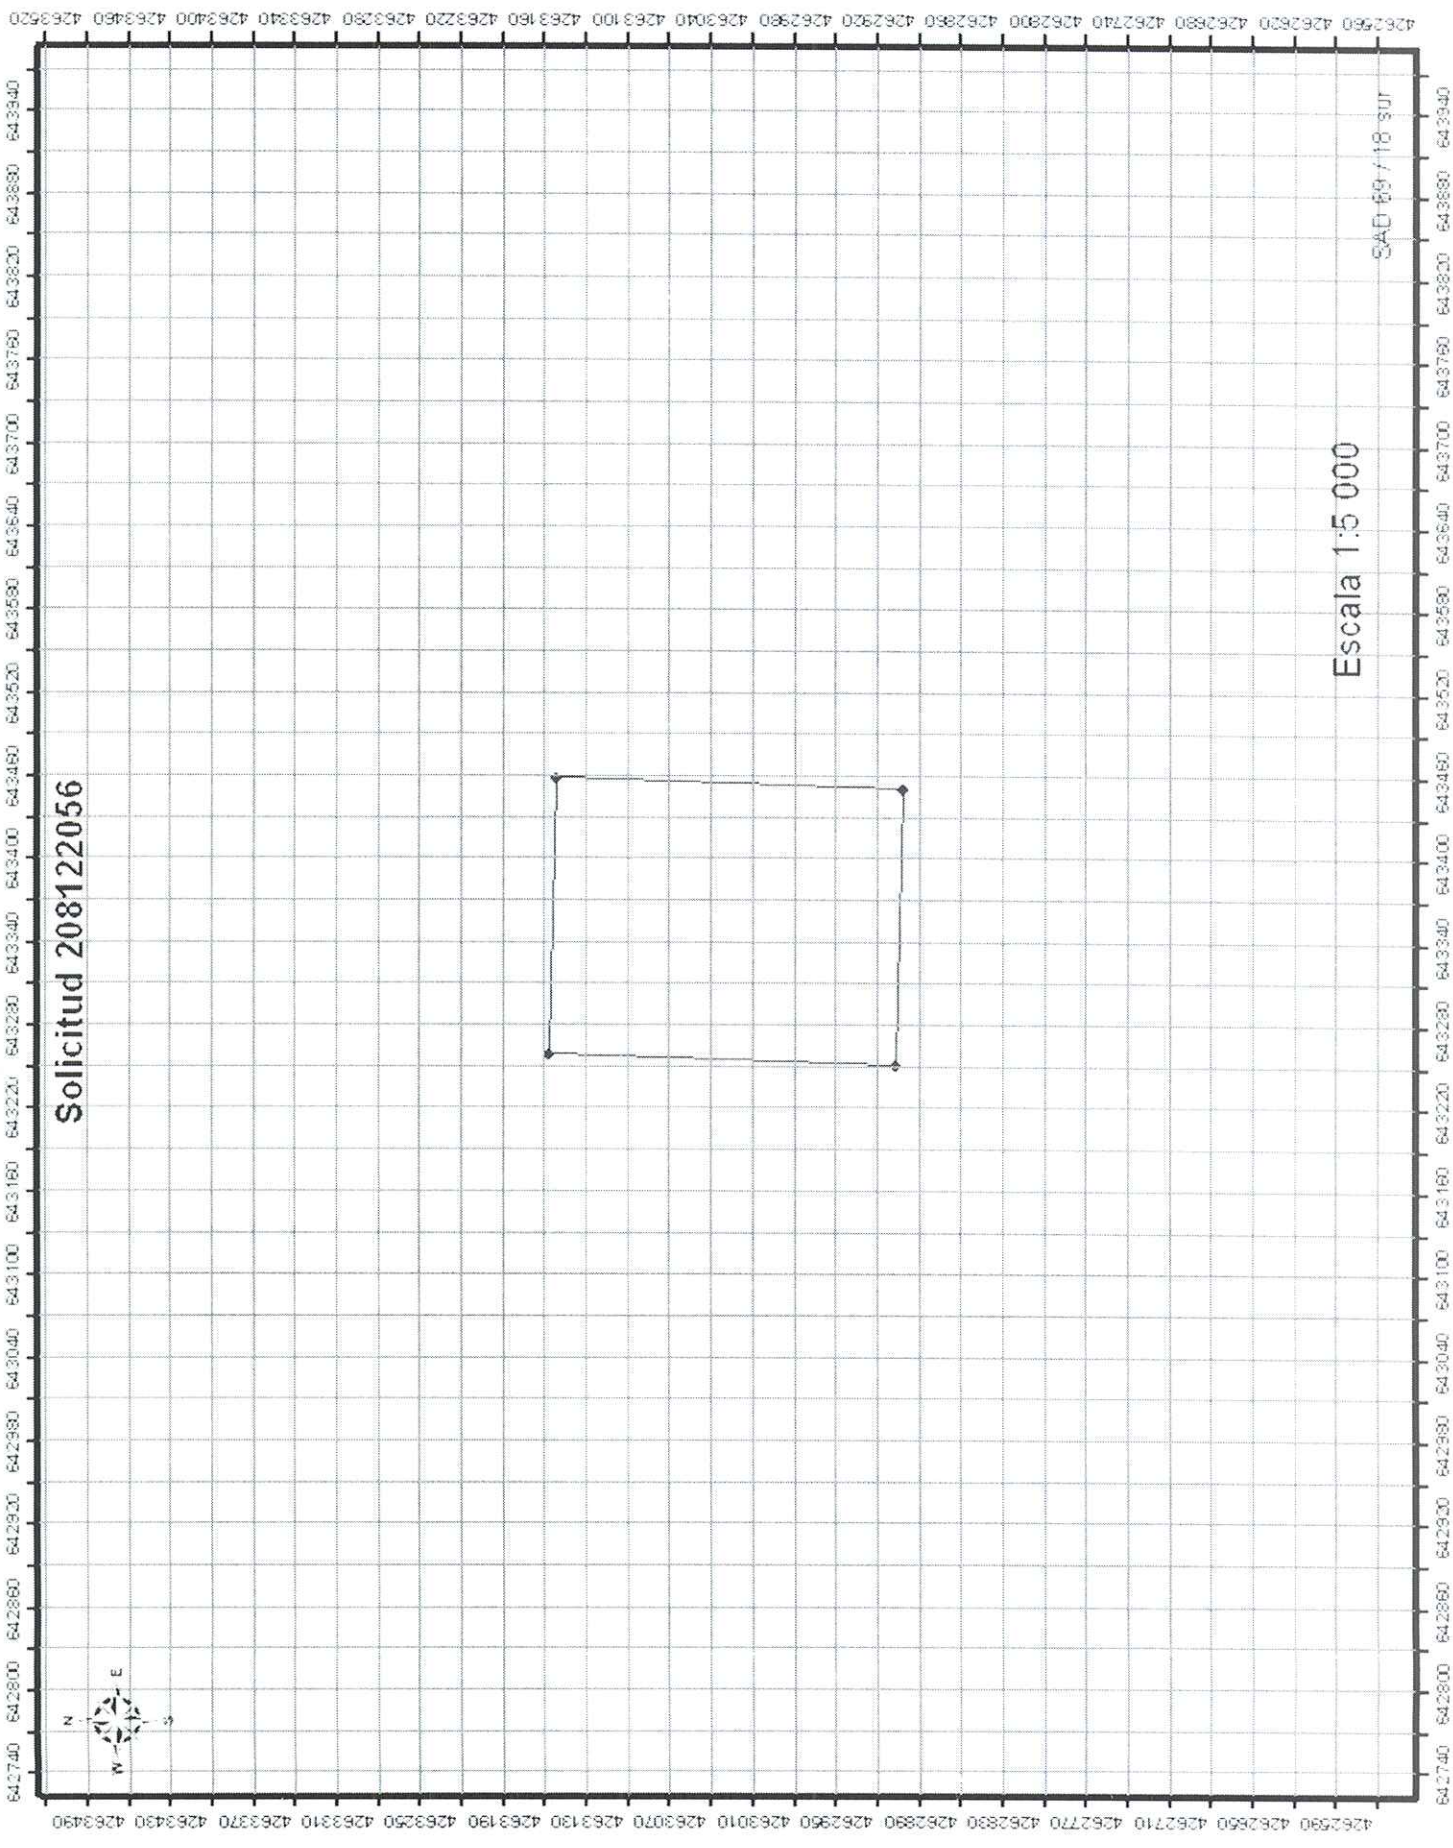
Solicitud 208122056

Observaciones: El sector solicitado presenta profundidades mayores a 30 mts. Conforme a los antecedentes existentes, no se verifica la existencia de Bancos Naturales en el sector.
