Departamento de Acuicultura

**INFORME TECNICO (UTS) N° 54
FECHA: 14-02-2012**

Análisis de presencia de Banco Natural

Solicitud N° 208122099	Solicitante CULTIVOS MARINOS JAUKE LTDA.
---------------------------	---

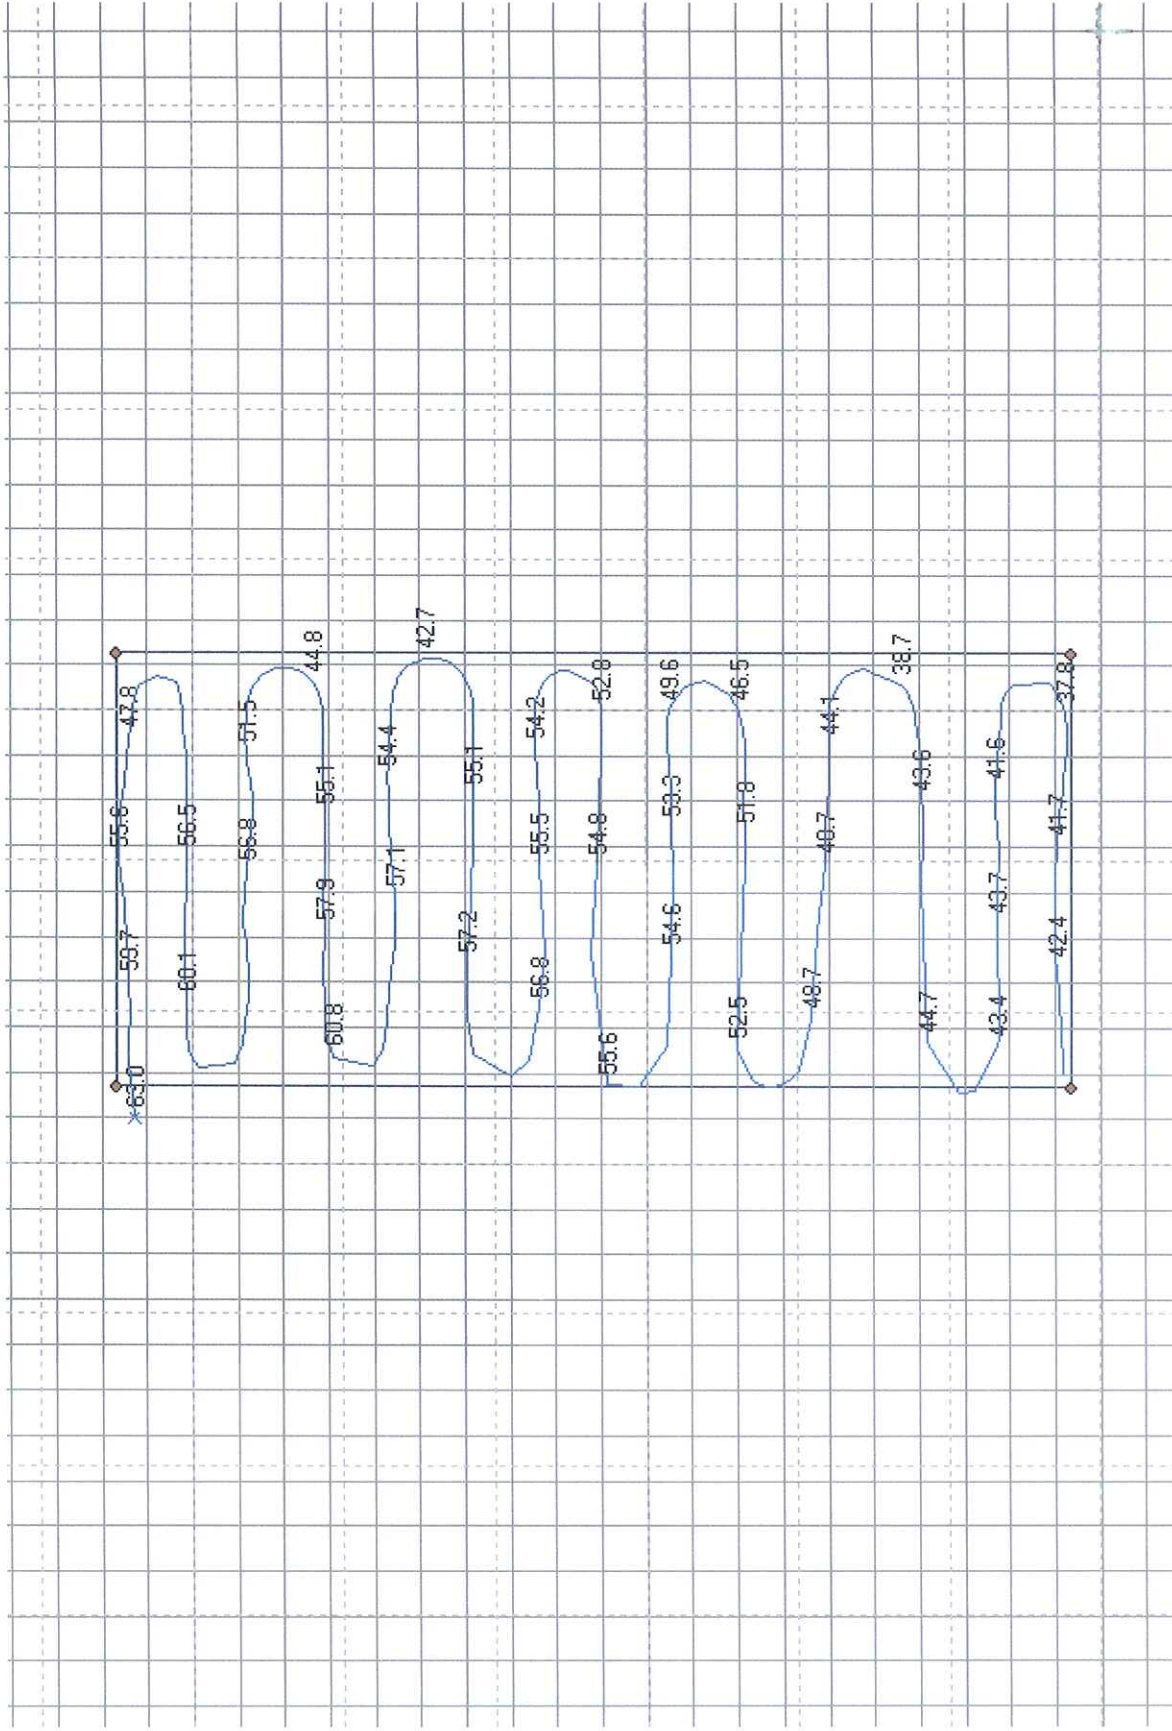
Plot of UserData.ADM & 208122099

Observaciones (Anotar situaciones u observaciones que expliquen o refuercen la inspección realizada)
 SE ADJUNTA PLANO EN ESCALA 1:5000 del AREA SOLICITADA con TRACK BATIMETRICO (NAUVEGACION)
 SE ADJUNTA LISTADO BATIMETRICO

Plotted: 23/09/2011 08:44, Tracks from 23/09/2011 08:45: to 23/09/2011 09:22. Termino de la Inspección 09:23
