INFORME DE INSPECCION DE TERRENO PARA VERIFICACION DE

Solicitud N° 207101112	Solicitante AVALOS ESCUDERO, ALFREDO JULIO
---------------------------	---

Región	Comuna	Area o Localidad
Décima	Puerto Varas	Esto. Reloncaví, Cululir

Informe análisis de presencia de Banco Natural

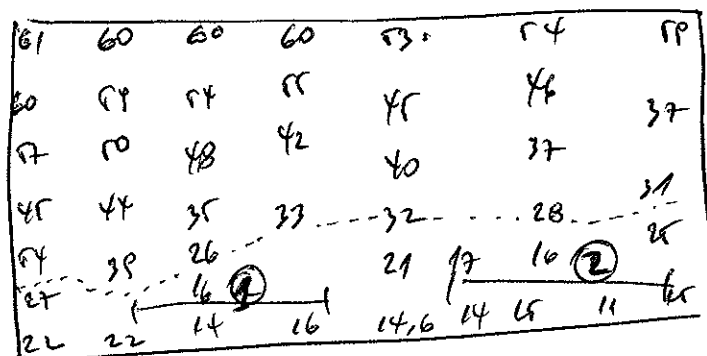
Dibujar (a mano alzada) la forma del sector solicitado. En dicho croquis, anotar la ubicación y valores de las profundidades registradas. Asimismo, ubicar el lugar de las unidades de muestreo y cuadrantes cuando corresponda.

Valores de profundidad sin ajuste de marea.
