INFORME DE INSPECCION DE TERRENO PARA VERIFICACION DE

Solicitud N° 208104016	Solicitante URIBE MOLINA, JULIAN BERNARDO
---------------------------	--

Región Décima	Comuna Calbuco	Area o Localidad Est. Huito, El Rosario
------------------	-------------------	--

Informe análisis de presencia de Banco Natural

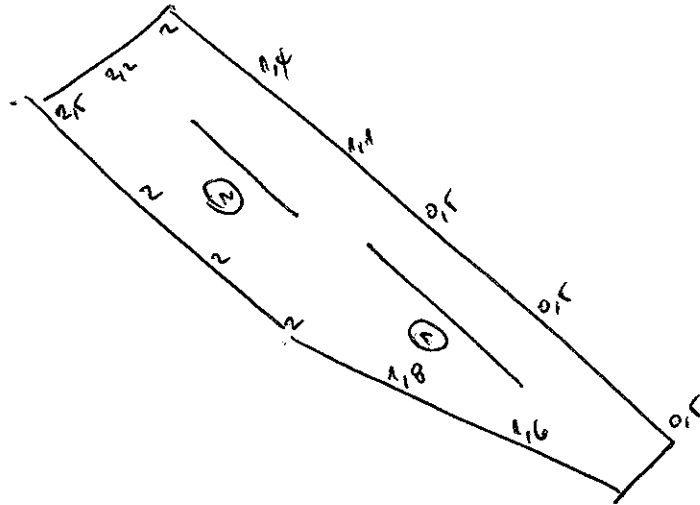
Superficie muestreable aprox.: 100 %

Valores de profundidad sin ajuste de marea.
