**Formulario de resultados de la evaluación directa de recursos  
hidrobiológico bentónicos**

Solicitud N° <b>211121064</b>	Solicitante <b>TRUSAL S.A.</b>
----------------------------------	-----------------------------------

Región <b>XII</b>	Comuna <b>Río Verde</b>	Area o Localidad <b>PENÍNSLA MUÑOZ GAMERO, SENO SYRING, CALETA BUENA</b>
----------------------	----------------------------	---

**INFORME TECNICO (UTS) N° 125  
FECHA: 11-02-2013**

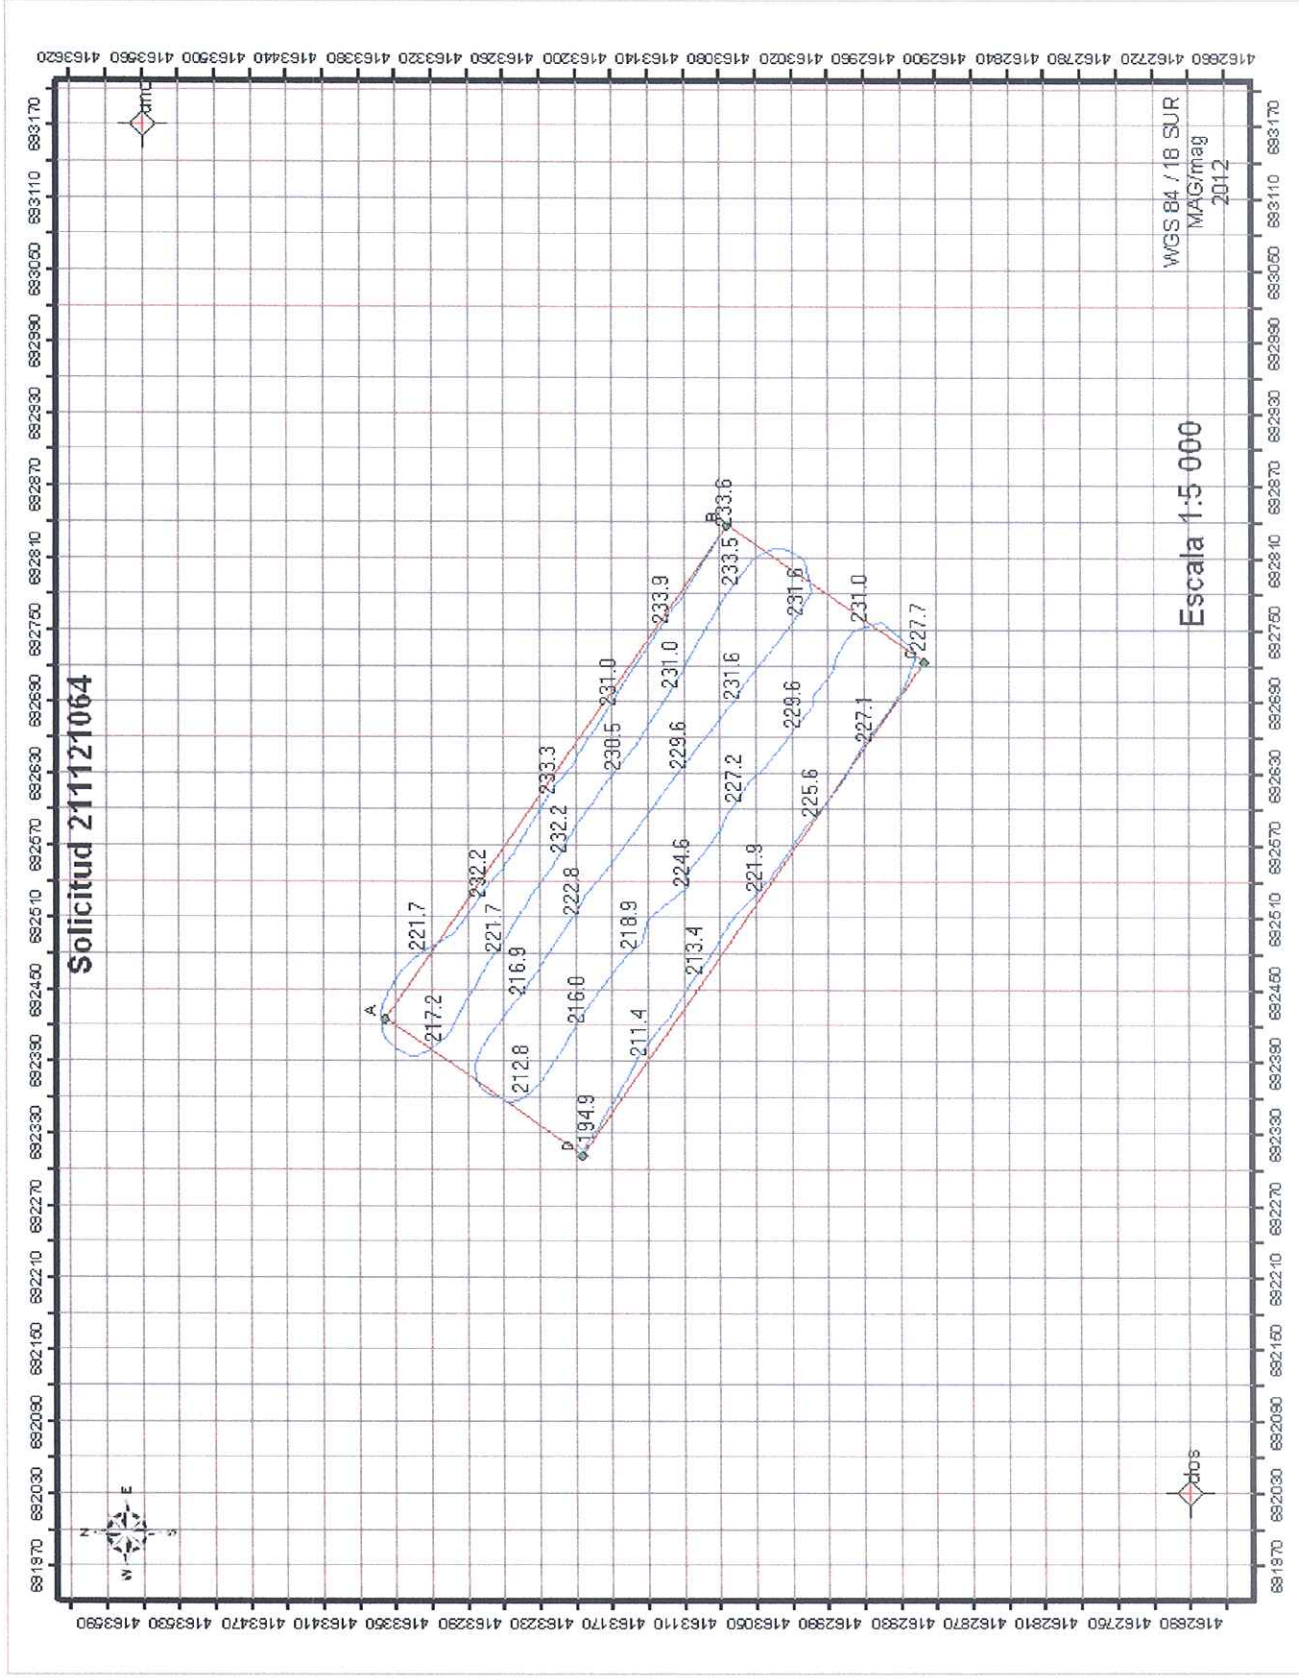
Inicio Batimetría 12:41 horas, Término Batimetría 12:54 horas, 06/10/2012
