INFORME DE INSPECCION DE TERRENO PARA VERIFICACION DE

Solicitud N° 204101072	Solicitante FRANCO BAÑARES, ILDA LUZ
---------------------------	---

Región	Comuna	Area o Localidad
Décima	Puerto Montt	So. Reloncaví, Ba. Ilque

### Análisis de Presencia de Banco Natural

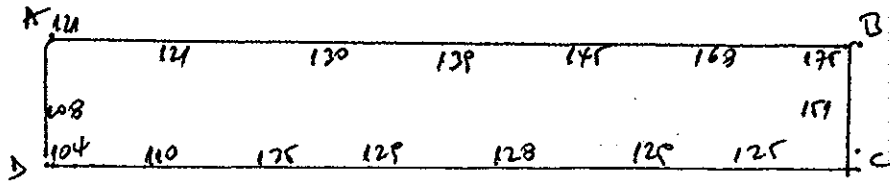
Valores de profundidad sin ajuste de marea.

**Observaciones:** No se buceo en el sector solicitado, por presentar profundidades mayores a 20 mts.
