## INFORME DE INSPECCION DE TERRENO PARA VERIFICACION DE

207121069

TRUSAL S.A.

CANAL BERTRAND. NORTE ISLA RIESCO

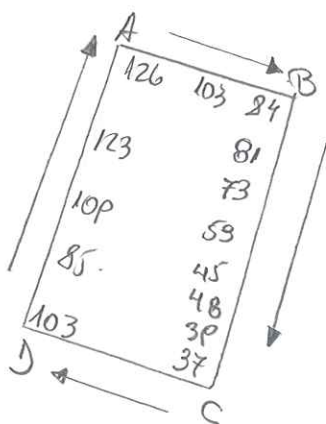
Dibujar (a mano alzada) la forma del sector solicitado. En dicho croquis, anotar la ubicación y valores de las profundidades registradas. Asimismo, ubicar el lugar de las unidades de muestreo y cuadrantes cuando corresponda.

Valores de profundidad sin ajuste de marea.
