INFORME DE INSPECCION DE TERRENO PARA VERIFICACION DE

Solicitud N° 207121167	Solicitante RIVER FISH S.A.
---------------------------	--------------------------------

Región XII	Comuna Punta Arenas	Area o Localidad ESTUARIO GOMEZ CARREÑO, ENTRE PTA. TEGUALDA Y PTA. NORTE SECTOR 4
---------------	------------------------	---

INFORME TECNICO (UTS) N° 112

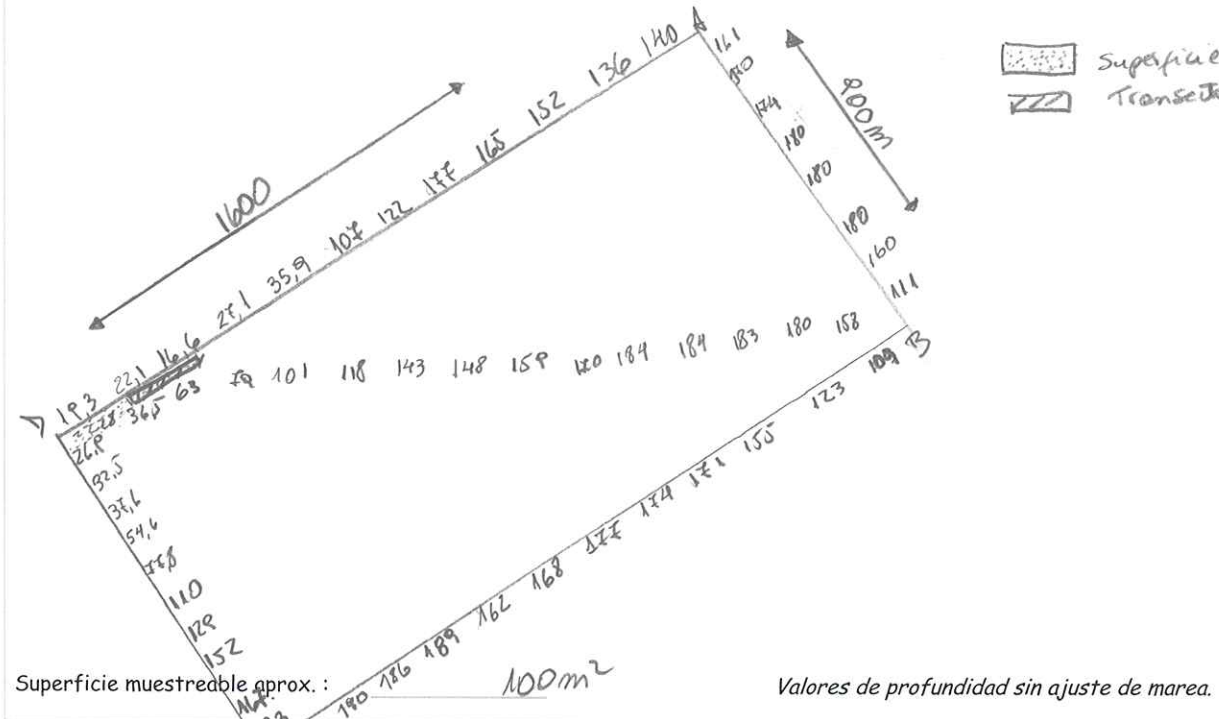
*Debido a la baja profundidad en las proximidades del vértice "D", se procedió a trazar una transecta donde se encontró la presencia de recursos hidrobiológicos.
Tipo de fondo: Piedra y arena.*

Hora de la Medición 10:21	Ajuste de Marea (mt) 20:	Prof. Máxima 190 Observ.	Ajustada 192	Prof. Mínima 16,6 Observ.	Ajustada 16,6
------------------------------	-----------------------------	--------------------------------	-----------------	---------------------------------	------------------
