INFORME DE INSPECCION DE TERRENO PARA VERIFICACION DE

Solicitud N° 207121243	Solicitante ACUICOLA CORDILLERA LTDA.
---------------------------	--

Región XII	Comuna Punta Arenas	Area o Localidad BAHIA DESILUCION, ISLA DESOLACION, SECTOR 1
---------------	------------------------	---

INFORME TECNICO (UTS) N° 110

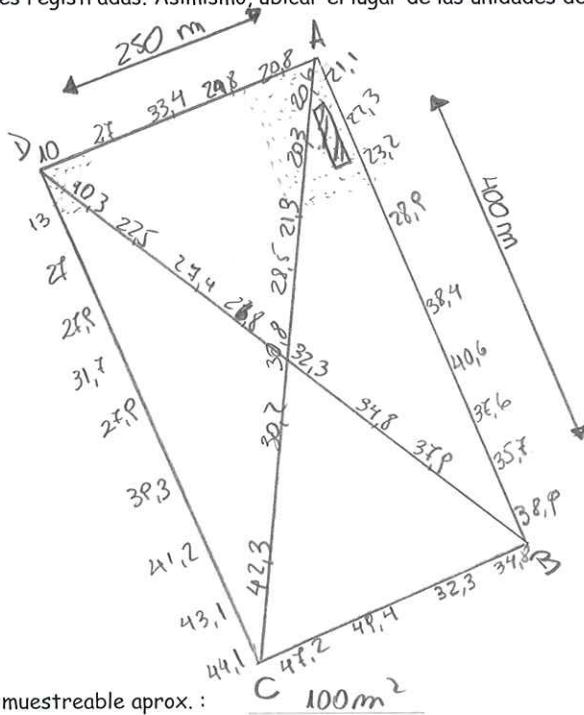
Debido a la baja profundidad próximo al Vértice "A" se procedió a realizar buceo de Δ Transecta en la que se encontró la presencia de recursos hidrobiológicos.
Tipo de fondo: Roca.

Superficie inferior a 26m.
 Transecta

Valores de profundidad sin ajuste de marea.
