INFORME DE INSPECCION DE TERRENO PARA VERIFICACION DE

Solicitud N° 207121324	Solicitante SALMONES MULTIEXPORT S.A.
---------------------------	--

Región XII	Comuna Río Verde	Area o Localidad ISLA RIESCO, PENINSULA CORDOVA, ENSENADA COLO COLO
---------------	---------------------	--

Solicitud 207121324; Campaña 2009

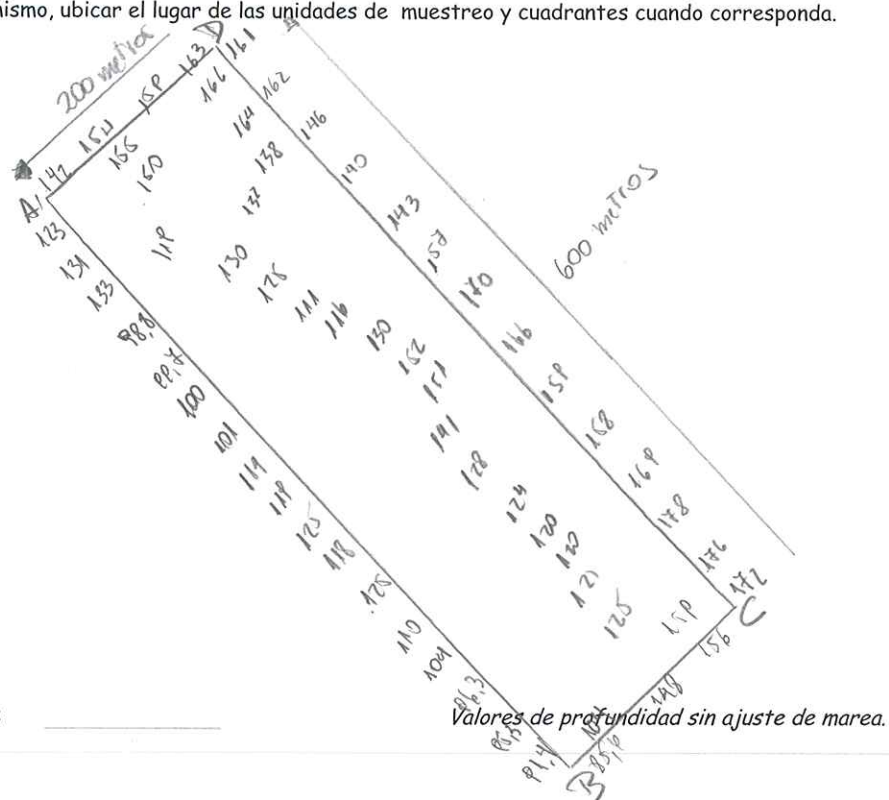
Hora de la Medición 13:36	Ajuste de Marea (mt) 2,0	Prof. Máxima 178	Prof. Mínima 85,6
		Observ. 180	Observ. 87,6
		Ajustada	Ajustada

Observaciones: El sector solicitado presenta profundidades mayores a 20 mts. Conforme a los antecedentes existentes, no se verifica la existencia de Bancos Naturales en el sector.
