## INFORME DE INSPECCION DE TERRENO PARA VERIFICACION DE

Solicitud N°  
207122052

Solicitante  
CULTIVOS MARINOS LAGO YELCHO S.A.

**INFORME TECNICO (UTS) N° 83**

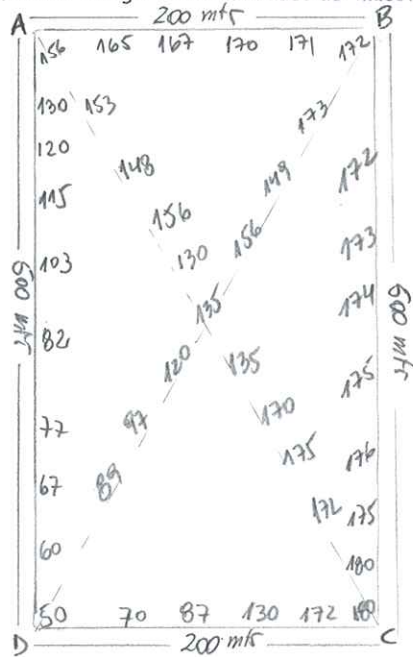
Dibujar (a mano alzada) la forma del sector solicitado. En dicho croquis, anotar la ubicación y valores de las profundidades registradas. Asimismo, ubicar el lugar de las unidades de muestreo y cuadrantes cuando corresponda.

Valores de profundidad sin ajuste de marea.
