# INFORME DE INSPECCION DE TERRENO PARA VERIFICACION DE

Solicitud N° 207122120	Solicitante CULTIVOS MARINOS LAGO YELCHO S.A
---------------------------	---

Región XII	Comuna Natales	Area o Localidad ESTERO OBSTRUCCION AL SUR DE BAHIA IRENE
---------------	-------------------	--

**INFORME TECNICO (UTS) N° 40**

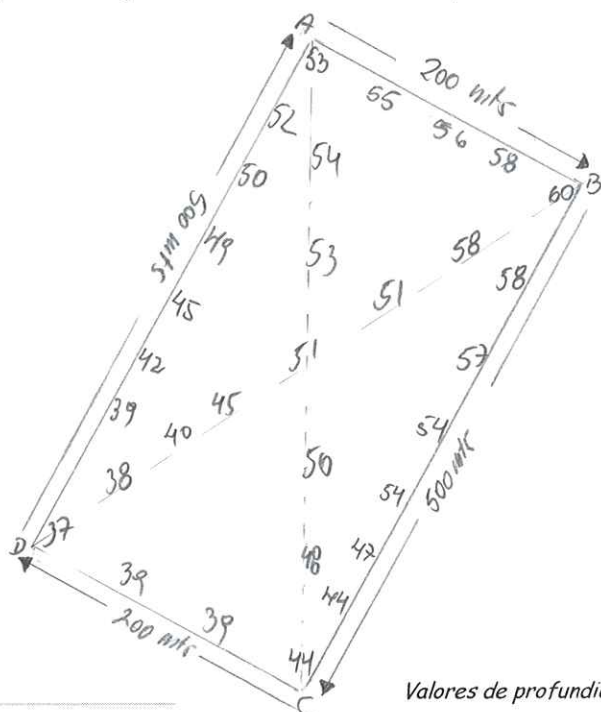
Dibujar (a mano alzada) la forma del sector solicitado. En dicho croquis, anotar la ubicación y valores de las profundidades registradas. Asimismo, ubicar el lugar de las unidades de muestreo y cuadrantes cuando corresponda.

Valores de profundidad sin ajuste de marea.
