INFORME DE INSPECCION DE TERRENO PARA VERIFICACION DE

Solicitud N° 207122172	Solicitante TRUSAL S.A.
---------------------------	----------------------------

Región XII	Comuna Natales	Area o Localidad ESTERO OBSTRUCCION, SECTOR 3
---------------	-------------------	--

INFORME TECNICO (UTS) N° 159

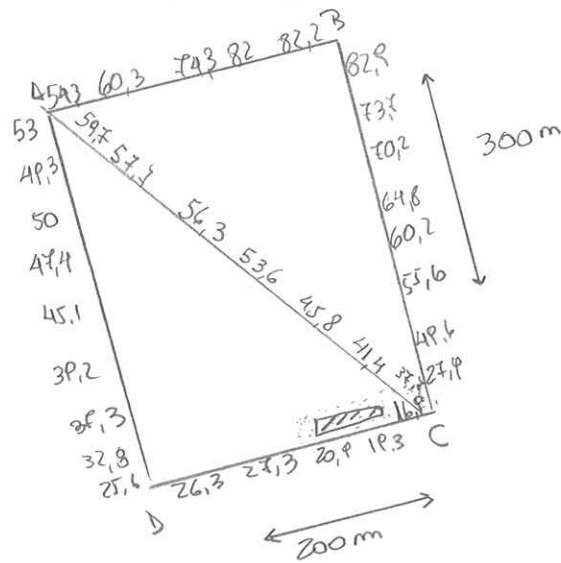
Superficie inferior a 25.

Tipo de Fondo: Arena

Superficie muestreable aprox.: 100 m²

Valores de profundidad sin ajuste de marea.
