**Formulario de resultados de la evaluación directa
de recursos hidrobiológicos bentónicos**

Solicitud N° 211110019		Sector 3		Solicitante SALMONES CUPQUELAN S.A.	
Región XI		Comuna AYSEN		Área o Localidad ESTERO CUQPUELAN, NORTE ISLA BARRIOS	
Fecha 07-06-2014	Hora Inicio 9:01	Hora Termino 9:15		Embarcación CB	RIOMAR CA 3073
Carta 8900		Área (Há) 4,0

**INFORME TECNICO (UTS) N° 108
FECHA: 20-06-2014**

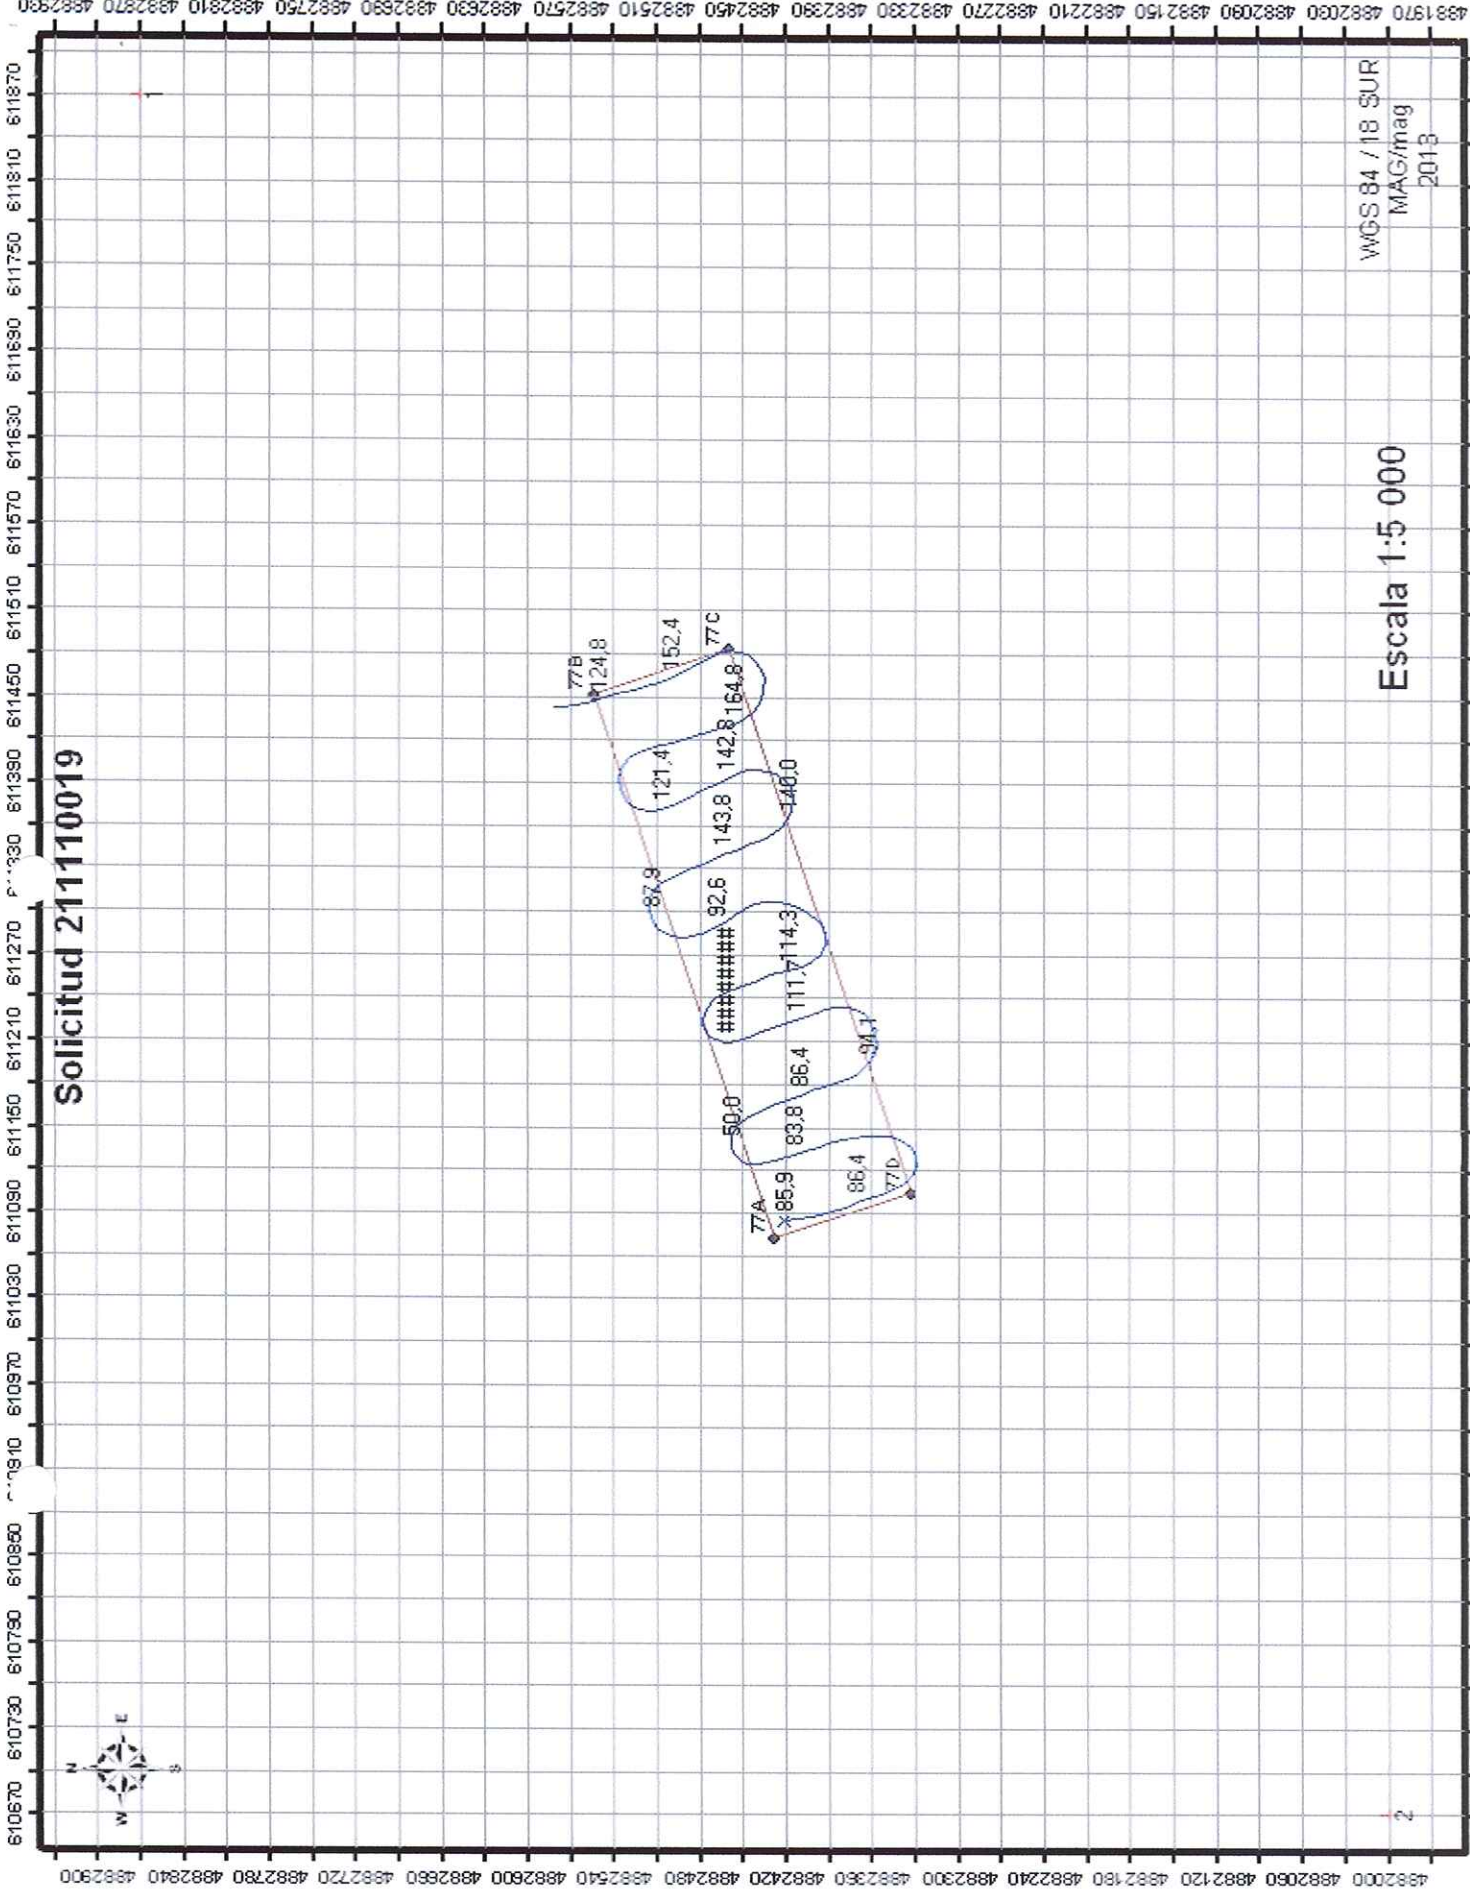
• NO SE REALIZA BUCEO YA QUE LA PROFUNDIDADES DE LA SOLICITUD SOBREPASAN LOS 30 METROS.

Hora de la Medición	Ajuste de Marea (mt)	Prof. Máxima		Prof. Mínima	
		(Observada;	Ajustada)	(Observada;	Ajustada)
9:01	-0,1	184,1	184	48,3	48,2

Observaciones: El sector solicitado presenta profundidades mayores a 30 mts. Conforme a los antecedentes existentes, no se verifica la existencia de Bancos Naturales en el sector.
