INFORME DE INSPECCION DE TERRENO PARA VERIFICACION DE

Solicitud N° 207121226	Solicitante GRANJA MARINA TORNAGALEONES S.A.
---------------------------	---

Región XII	Comuna Punta Arenas	Area o Localidad ESTUARIO WICKHAM, SECTOR 4, SUR ISLA RIQUELME
---------------	------------------------	---

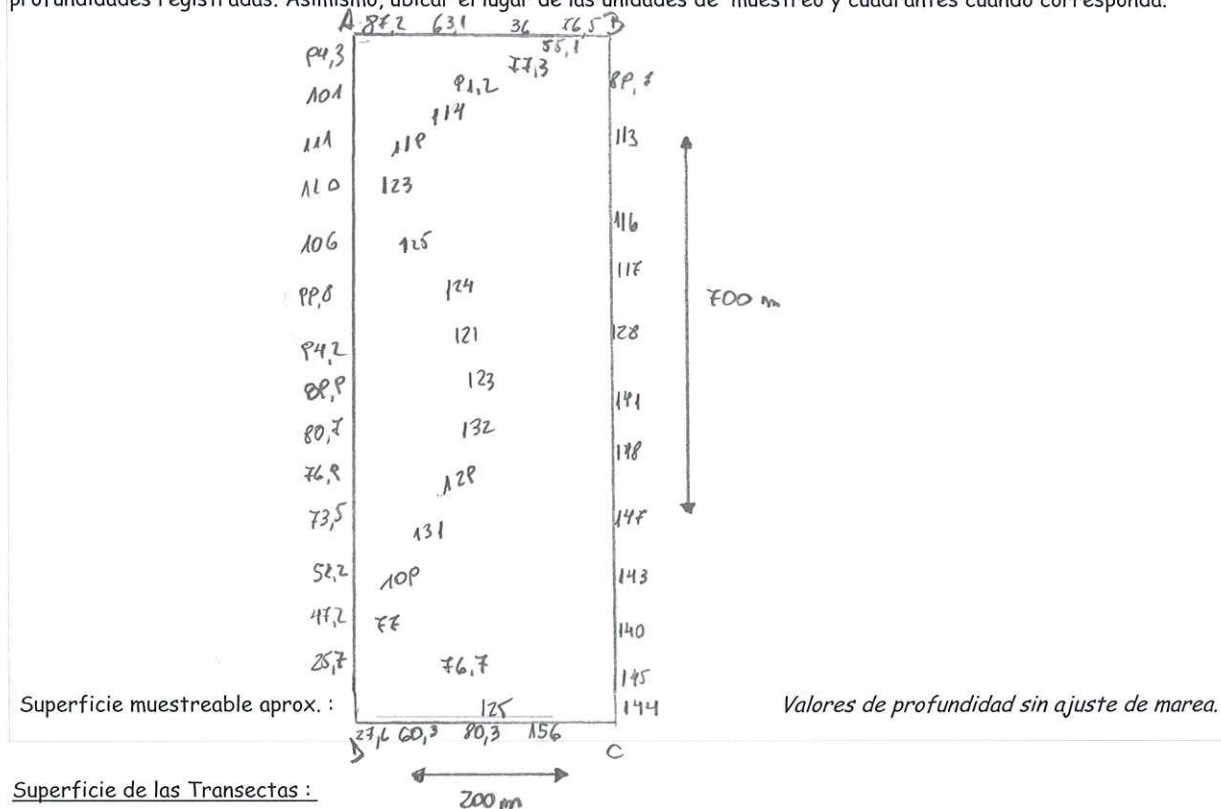
Hora de la Medición 16:23	Ajuste de Marea (mt) 2,3	Prof. Máxima 148	Prof. Mínima 25,7
		Observ. 150,3 Ajustada	Observ. 28 Ajustada

Observaciones: El sector solicitado presenta profundidades mayores a 20 mts. Conforme a los antecedentes existentes, no se verifica la existencia de Bancos Naturales en el sector.
