### INFORME DE INSPECCION DE TERRENO PARA VERIFICACION DE

Solicitud N° 207121250	Solicitante ACUICOLA CORDILLERA LTDA.
---------------------------	--

Región XII	Comuna Punta Arenas	Area o Localidad ESTERO CORDOVA, ISLA DESOLACION, COSTA WESTE 4
---------------	------------------------	--

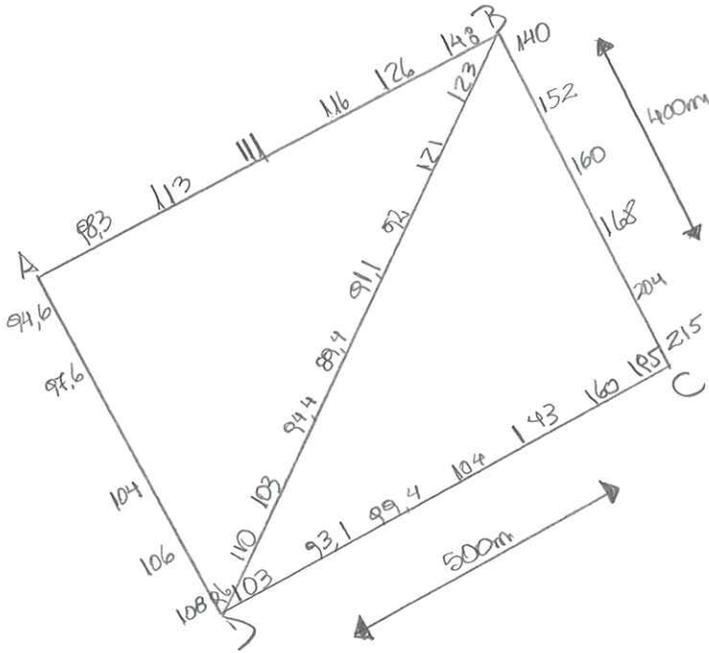
Dibujar (a mano alzada) la forma del sector solicitado. En dicho croquis, anotar la ubicación y valores de las profundidades registradas. Asimismo, ubicar el lugar de las unidades de muestreo y cuadrantes cuando corresponda.

Valores de profundidad sin ajuste de marea.
