INFORME DE INSPECCION DE TERRENO PARA VERIFICACION DE

Solicitud N° 207121316	Solicitante RIVER FISH S.A.
---------------------------	--------------------------------

Región XII	Comuna Punta Arenas	Area o Localidad ESTUARIO SULLIVAN, SECTOR 3 AL W DE PUNTA CARMALÉN
---------------	------------------------	------------------------------------------------------------------------

Solicitud 207121316; Campaña 2009

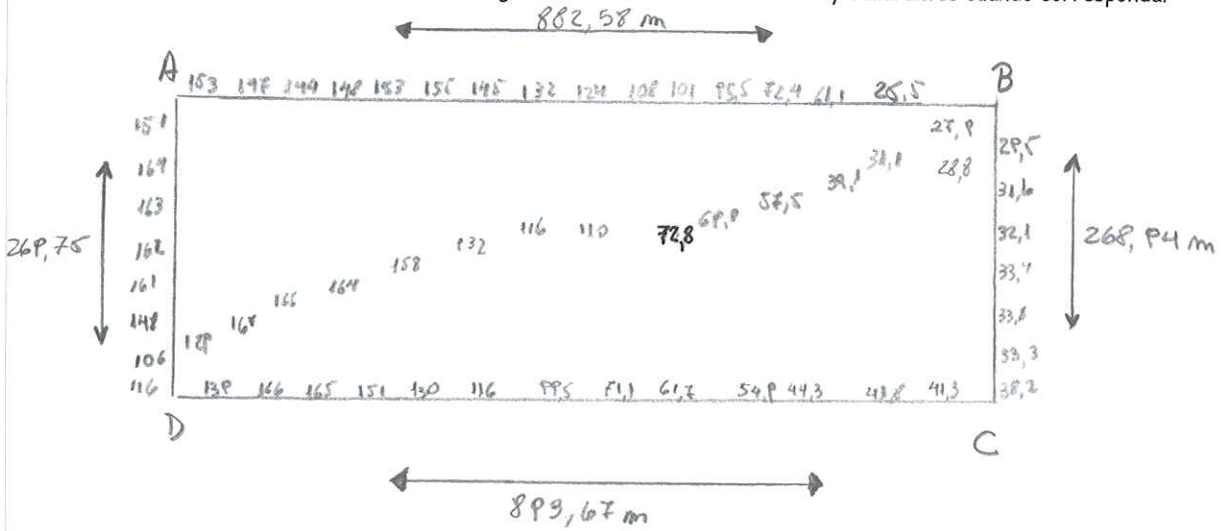
Dibujar (a mano alzada) la forma del sector solicitado. En dicho croquis, anotar la ubicación y valores de las profundidades registradas. Asimismo, ubicar el lugar de las unidades de muestreo y cuadrantes cuando corresponda.

Valores de profundidad sin ajuste de marea.

Observaciones: El sector solicitado presenta profundidades mayores a 20 mts. Conforme a los antecedentes existentes, no se verifica la existencia de Bancos Naturales en el sector.
