INFORME DE INSPECCION DE TERRENO PARA VERIFICACION DE

Solicitud N° 207123039	Solicitante NOVA AUSTRAL S.A.
---------------------------	----------------------------------

Región XII	Comuna Cabo de Hornos	Area o Localidad CANAL COCKBURN, SENO BLUFF
---------------	--------------------------	--

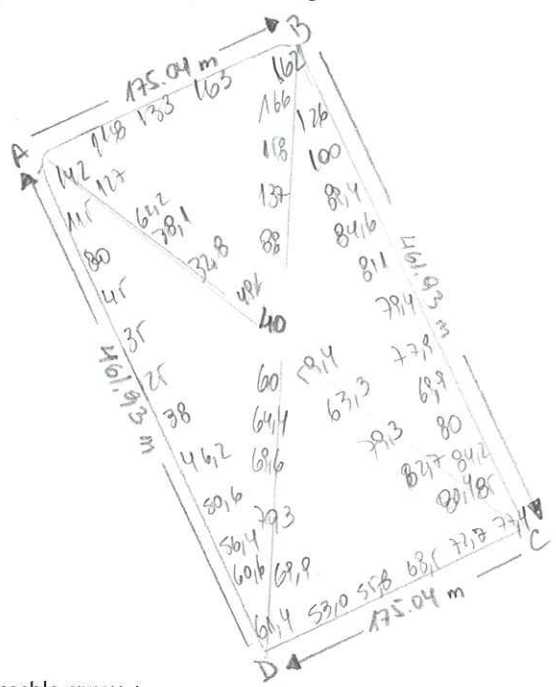
Valores de profundidad sin ajuste de marea.

Observaciones: El sector solicitado presenta profundidades mayores a 20 mts. Conforme a los antecedentes existentes, no se verifica la existencia de Bancos Naturales en el sector.
