INFORME DE INSPECCION DE TERRENO PARA VERIFICACION DE

Solicitud N° 207123043	Solicitante NOVA AUSTRAL S.A.
---------------------------	----------------------------------

Región XII	Comuna Cabo de Hornos	Area o Localidad CANAL COCKBURN, ISLA AMAYA
---------------	--------------------------	--

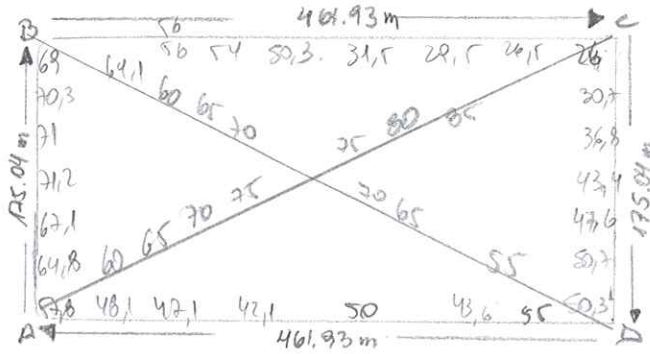
Hora de la Medición 14:30	Ajuste de Marea (mt) 2,5	Prof. Máxima 85	Prof. Mínima 26
		Observ. Ajustada 87,5	Observ. Ajustada 28,5

Valores de profundidad sin ajuste de marea.
