INFORME DE INSPECCION DE TERRENO PARA VERIFICACION DE

Solicitud N° 207124014	Solicitante COMERCIAL PORVENIR Y CIA. LTDA.
---------------------------	--

Región XII	Comuna Porvenir	Area o Localidad ENTRE CABO NOSE Y PTA CAMERON, BAHÍA INUTIL
---------------	--------------------	---

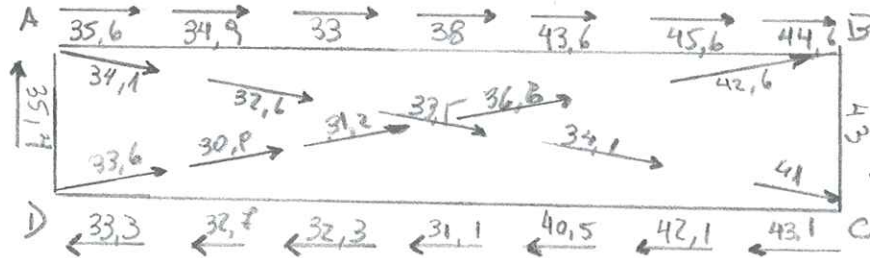
Valores de profundidad sin ajuste de marea.

Observaciones: El sector solicitado presenta profundidades mayores a 20 mts. Conforme a los antecedentes existentes, no se verifica la existencia de Bancos Naturales en el sector.
