División de Acuicultura

**Informe UAGPA N° 63**  
**Fecha: 31 de julio de 2018**  
**Análisis de presencia de Banco Natural**

#### 3.1. ÁREA CÓDIGO 215031005, OESTE DE PUNTA EL ESPIADERO.

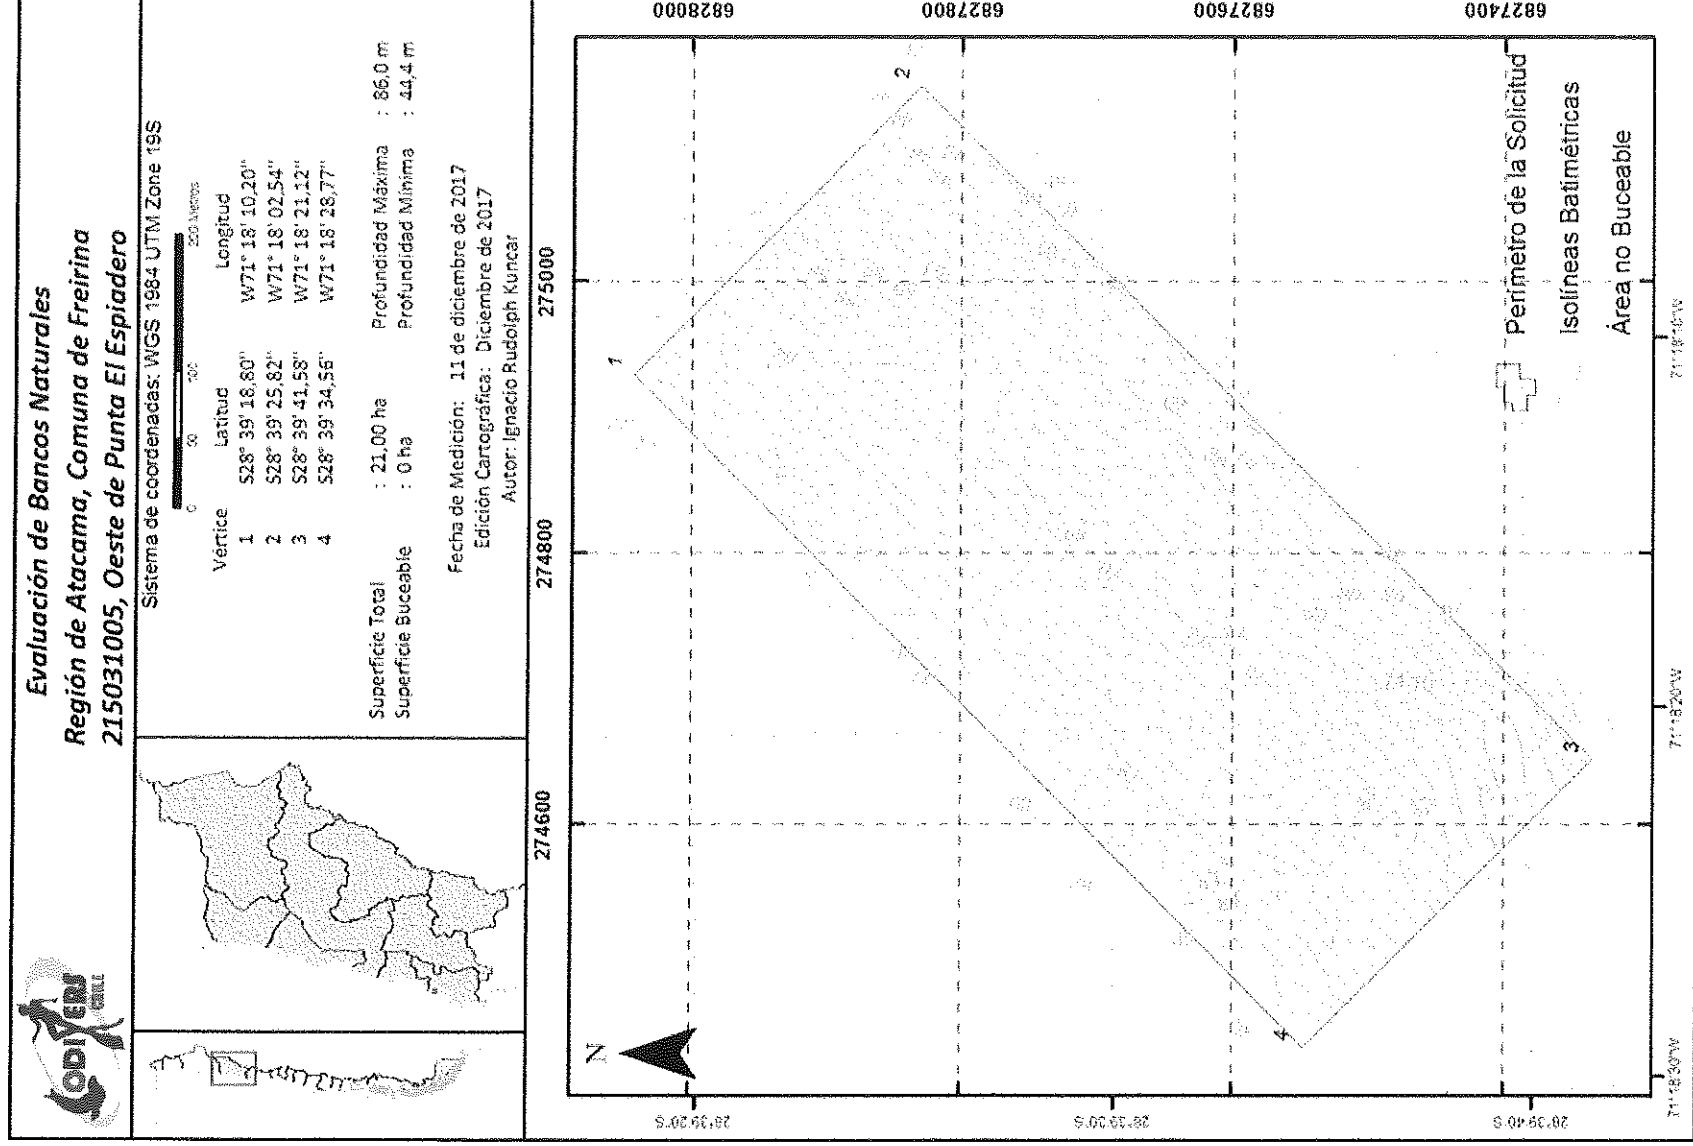
Obs: Se constata según Informe de Inspección de Terreno enviado por Sernapesca, que la zona inspeccionada cuenta con profundidades entre 44,4 y 86,0 metros de profundidad y una superficie muestreable de 0%.

<b>Hora de la Medición</b> 10:30	<b>Ajuste de Marea (m)</b> -0,4	<b>Prof. Máxima (Observada; Ajustada)</b> 85,6; 86,0 (m)	<b>Prof. Mínima (Observada; Ajustada)</b> 44,0; 44,4 (m)
-------------------------------------	------------------------------------	---	---
