1. Solicitud Comuna de Licantén

1.1. SOLICITUD NÚMERO 217071009, DESEMBOCADURA RÍO MATAQUITO.

**Inspección de Banco Natural,
Solicitud 217071009, Desembocadura Río Mataquito
Comuna de Licantén, Región del Maule**

Informe UAGPA N° 10
Fecha: 22/01/19

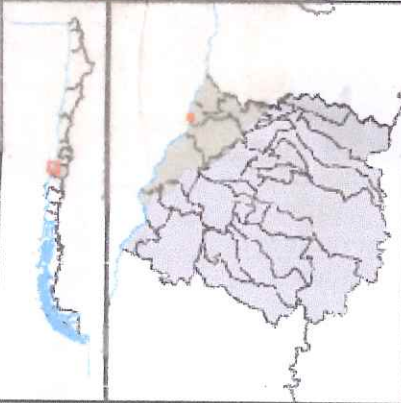
| Superficie Total | : 10,37 ha | Profundidad Máxima | : 2,5 m |
| Superficie Buceable | : 7,45 ha | Profundidad Mínima | : 0,0 m |
