INFORME DE INSPECCION DE TERRENO PARA VERIFICACION DE

Solicitud N° 207121084	Solicitante TRUSAL S.A.
---------------------------	----------------------------

Región XII	Comuna Río Verde	Area o Localidad PENINSULA MUÑOZ GAMERO. ARCHIPIELAGO SEÑORET
---------------	---------------------	--

Solicitud 207121084; Campaña 2/2009

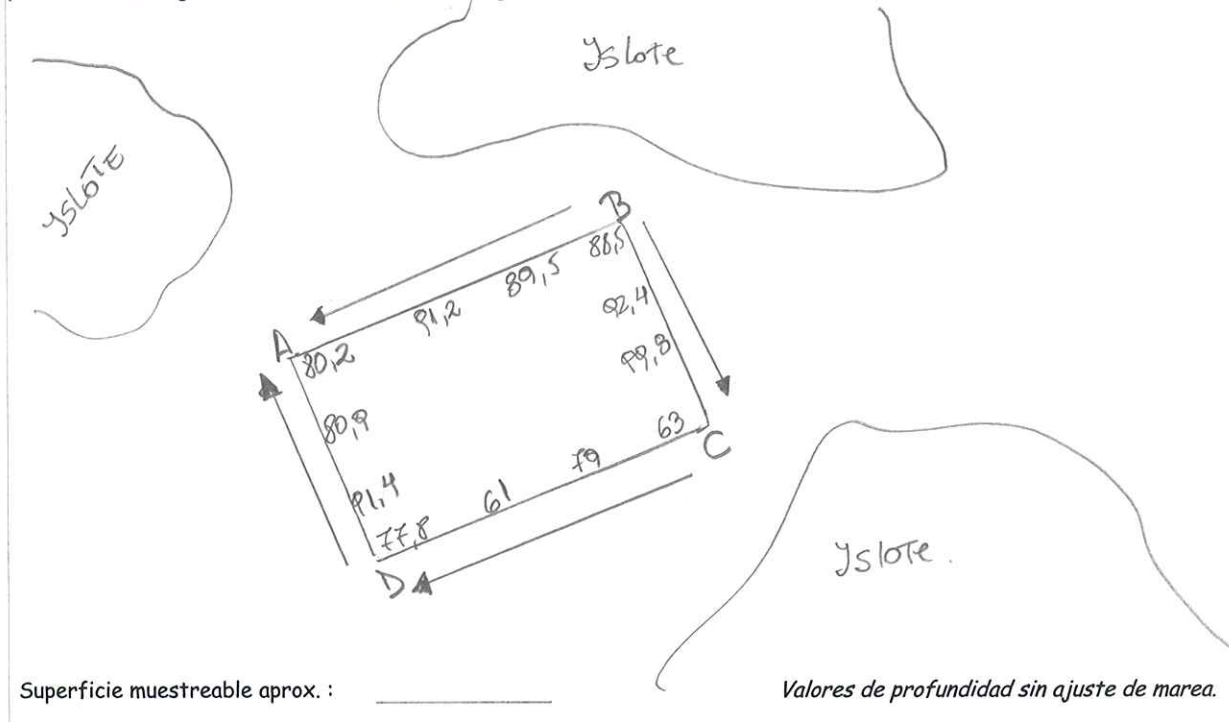
Hora de la Medición 09:11	Ajuste de Marea (mt) 2,4	Prof. Máxima 99,8	Prof. Mínima 61
		Observ. 102,2	Observ. Ajustada 63,4

Observaciones: El sector solicitado presenta profundidades mayores a 20 mts. Conforme a los antecedentes existentes, no se verifica la existencia de Bancos Naturales en el sector.
