INFORME DE INSPECCION DE TERRENO PARA VERIFICACION DE

Solicitud N° 207121109	Solicitante TRUSAL S.A.
---------------------------	----------------------------

Región XII	Comuna Río Verde	Area o Localidad PENINSULA MUÑOZ GAMERO. ESTERO ISLAS
---------------	---------------------	----------------------------------------------------------

Solicitud 207121109; Campaña 2/2009

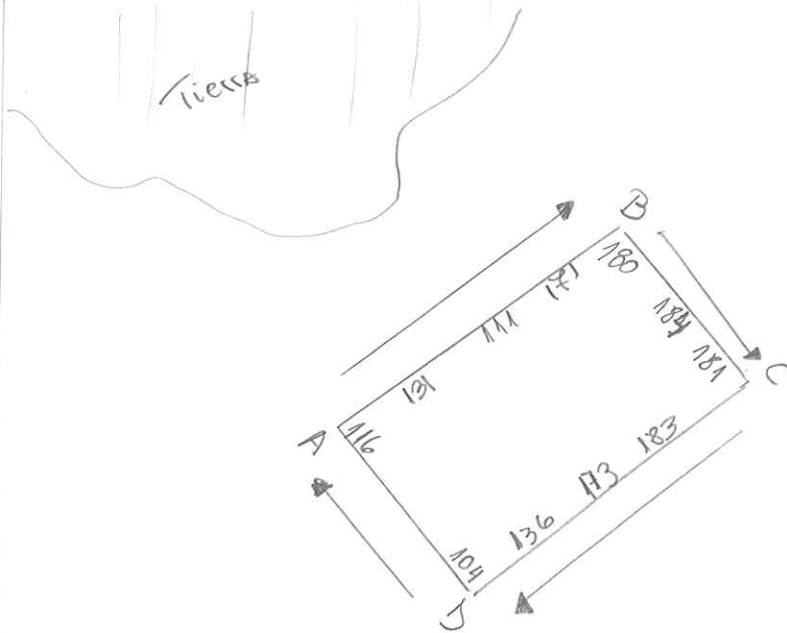
El ecosonda registró profundidades por sobre los 100 mts.

Hora de la Medición 13:55	Ajuste de Marea (mt) 1,6	Prof. Máxima 184 Observ.	185,6 Ajustada	Prof. Mínima 104 Observ.	105,6 Ajustada
------------------------------	-----------------------------	--------------------------------	-------------------	--------------------------------	-------------------

Dibujar (a mano alzada) la forma del sector solicitado. En dicho croquis, anotar la ubicación y valores de las profundidades registradas. Asimismo, ubicar el lugar de las unidades de muestreo y cuadrantes cuando corresponda.

Valores de profundidad sin ajuste de marea.
