INFORME DE INSPECCION DE TERRENO PARA VERIFICACION DE

Solicitud N° 207121254	Solicitante ACUICOLA CORDILLERA LTDA.
---------------------------	--

Región XII	Comuna Río Verde	Area o Localidad ESTERO PEREZ DE ARCE, PENINSULA CORDOVA, SECTOR SUR DE PTA. LARGA
---------------	---------------------	---

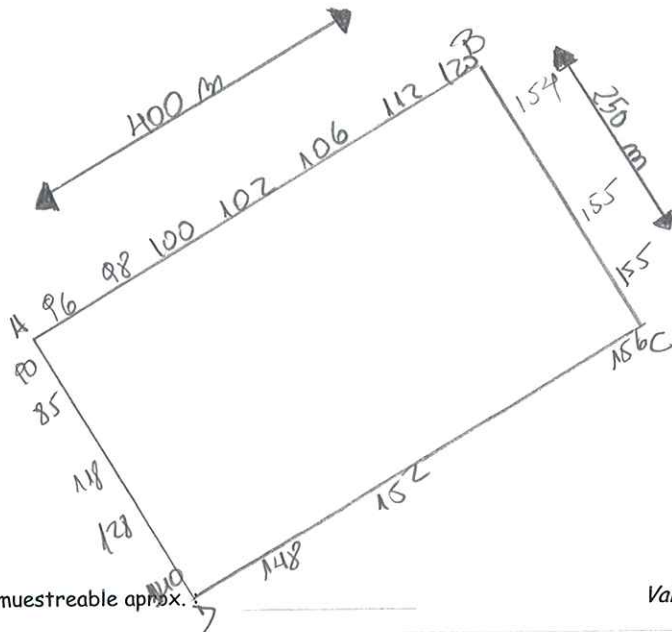
Valores de profundidad sin ajuste de marea.
