### INFORME DE INSPECCION DE TERRENO PARA VERIFICACION DE

Solicitud N° <b>207121256</b>	Solicitante <b>ACUICOLA CORDILLERA LTDA.</b>
----------------------------------	---

Región <b>XII</b>	Comuna <b>Río Verde</b>	Area o Localidad <b>ESTERO PEREZ DE ARCE, PENINSULA CORDOVA, SECTOR ESTE DE CALETA TORRES</b>
----------------------	----------------------------	--

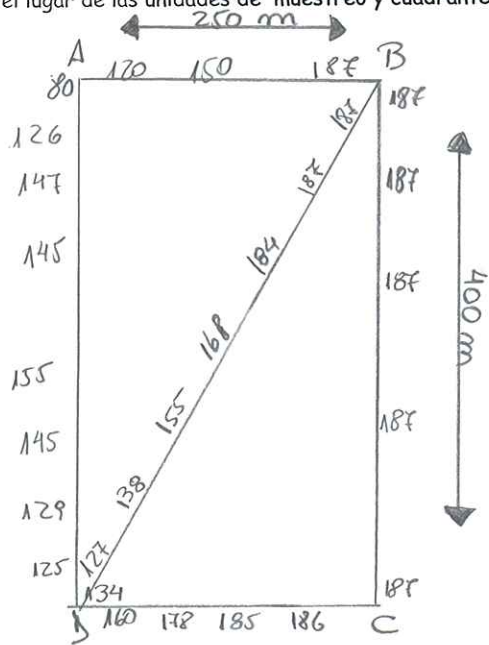
Dibujar (a mano alzada) la forma del sector solicitado. En dicho croquis, anotar la ubicación y valores de las profundidades registradas. Asimismo, ubicar el lugar de las unidades de muestreo y cuadrantes cuando corresponda.

Valores de profundidad sin ajuste de marea.
