INFORME DE INSPECCION DE TERRENO PARA VERIFICACION DE

Solicitud N° 207121259	Solicitante ACUCOLA CORDILLERA LTDA.
---------------------------	---

Región XII	Comuna Río Verde	Area o Localidad ESTERO PEREZ DE ARCE, PENINSULA CORDOVA, SECTOR ESTE DE PTO. BROWNE
---------------	---------------------	---

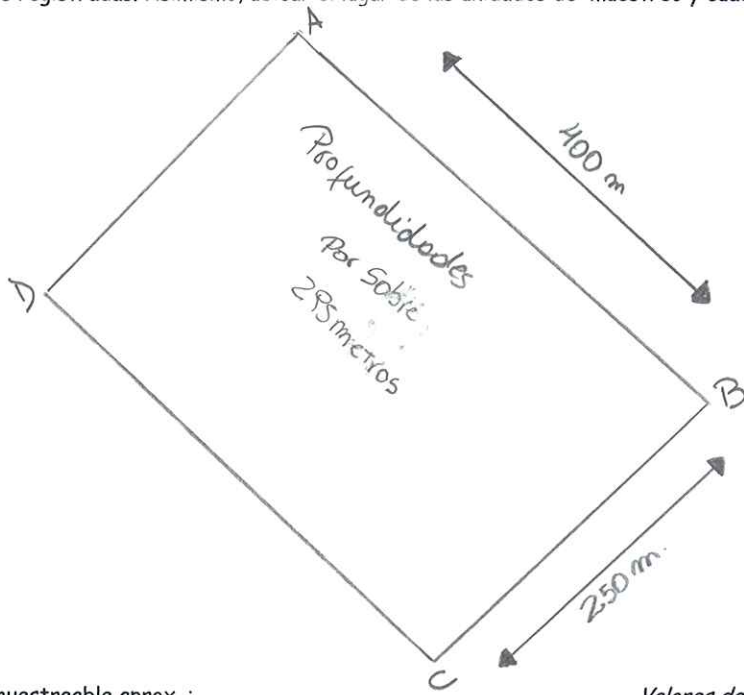
Hora de la Medición 11:37.	Ajuste de Marea (mt)	Prof. Máxima >295	Prof. Mínima
		Observ. Ajustada	Observ. Ajustada

Dibujar (a mano alzada) la forma del sector solicitado. En dicho croquis, anotar la ubicación y valores de las profundidades registradas. Asimismo, ubicar el lugar de las unidades de muestreo y cuadrantes cuando corresponda.

Valores de profundidad sin ajuste de marea.
