INFORME DE INSPECCION DE TERRENO PARA VERIFICACION DE

Solicitud N° 207121264	Solicitante ACUICOLA CORDILLERA LTDA.
----------------------------------	---

Región XII	Comuna Río Verde	Area o Localidad ENSENADA COLO COLO, PENINSULA CORDOVA, SECTOR COSTANORTE
----------------------	----------------------------	---

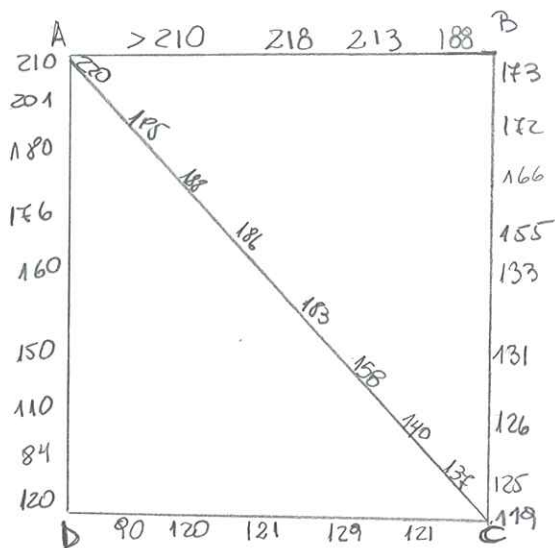
Valores de profundidad sin ajuste de marea.

Observaciones: El sector solicitado presenta profundidades mayores a 20 mts. Conforme a los antecedentes existentes, no se verifica la existencia de Bancos Naturales en el sector.
