INFORME DE INSPECCION DE TERRENO PARA VERIFICACION DE

Solicitud N° 207121271	Solicitante ACUICOLA CORDILLERA LTDA.
---------------------------	--

Región XII	Comuna Río Verde	Area o Localidad ESTUARIO GOMEZ CARREÑO, ISLA RIESCO, SECTOR NORTE DE PTA. SUR
---------------	---------------------	---

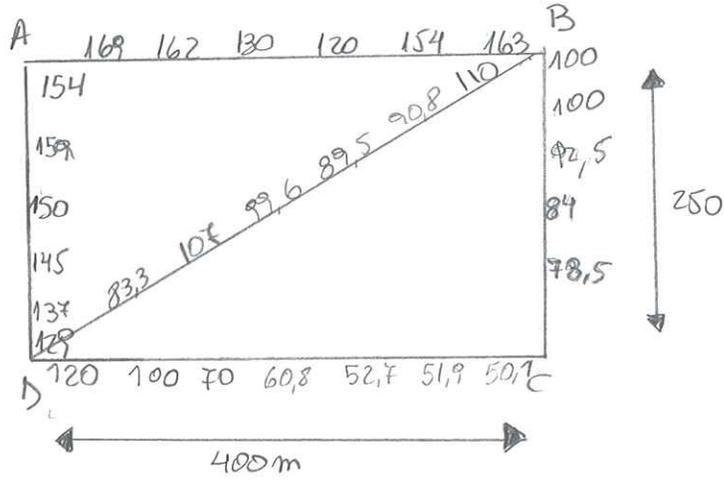
Dibujar (a mano alzada) la forma del sector solicitado. En dicho croquis, anotar la ubicación y valores de las profundidades registradas. Asimismo, ubicar el lugar de las unidades de muestreo y cuadrantes cuando corresponda.

Valores de profundidad sin ajuste de marea.
