INFORME DE INSPECCION DE TERRENO PARA VERIFICACION DE

Solicitud N° 207121274	Solicitante ACUICOLA CORDILLERA LTDA.
---------------------------	--

Región XII	Comuna Río Verde	Area o Localidad ESTUARIO GOMEZ CARREÑO, ISLA RIESCO, SECTOR COSTA SUR 1
---------------	---------------------	---

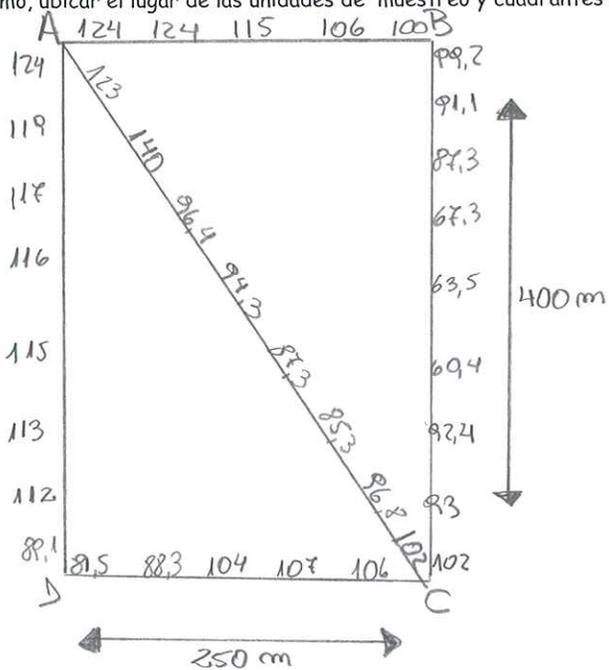
Dibujar (a mano alzada) la forma del sector solicitado. En dicho croquis, anotar la ubicación y valores de las profundidades registradas. Asimismo, ubicar el lugar de las unidades de muestreo y cuadrantes cuando corresponda.

Valores de profundidad sin ajuste de marea.

Observaciones: El sector solicitado presenta profundidades mayores a 20 mts. Conforme a los antecedentes existentes, no se verifica la existencia de Bancos Naturales en el sector.
