### INFORME DE INSPECCION DE TERRENO PARA VERIFICACION DE

Solicitud N° 207122016	Solicitante PESQUERA ISLA TRANQUI S.A
---------------------------	--

Región XII	Comuna Natales	Area o Localidad ENSENDA ANCON SIN SALIDA ESTE ISLA TRONCOSO
---------------	-------------------	---

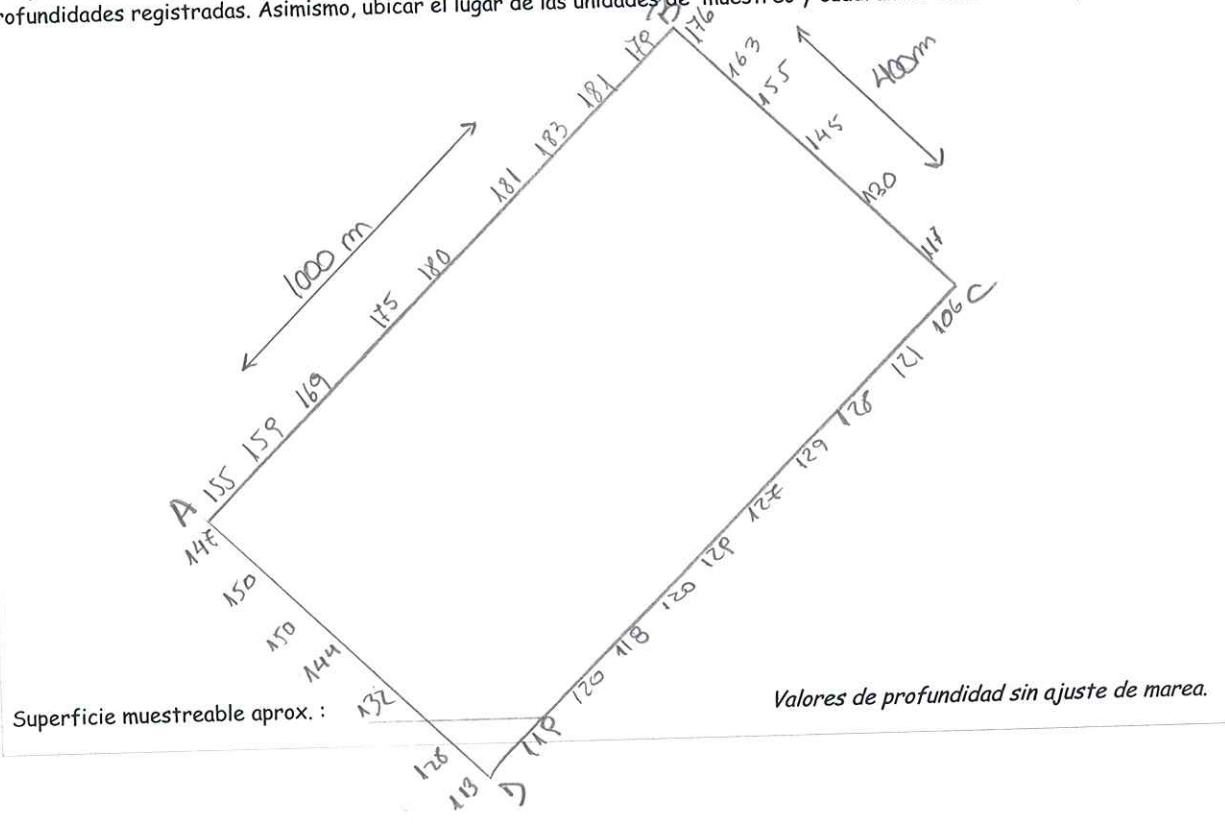
Hora de la Medición 13:26	Ajuste de Marea (mt) 2,2	Prof. Máxima 183	Prof. Mínima 106
		Observ. 185,2	Observ. 108,2
		Ajustada	Ajustada

Observaciones: El sector solicitado presenta profundidades mayores a 20 mts. Conforme a los antecedentes existentes, no se verifica la existencia de Bancos Naturales en el sector.
