INFORME DE INSPECCION DE TERRENO PARA VERIFICACION DE

Solicitud N° 207122033	Solicitante ACUIMAG S.A.
---------------------------	-----------------------------

Región XII	Comuna Natales	Area o Localidad ESTERO POCA ESPERANZA, PUNTA MAURICIO SUR
---------------	-------------------	---

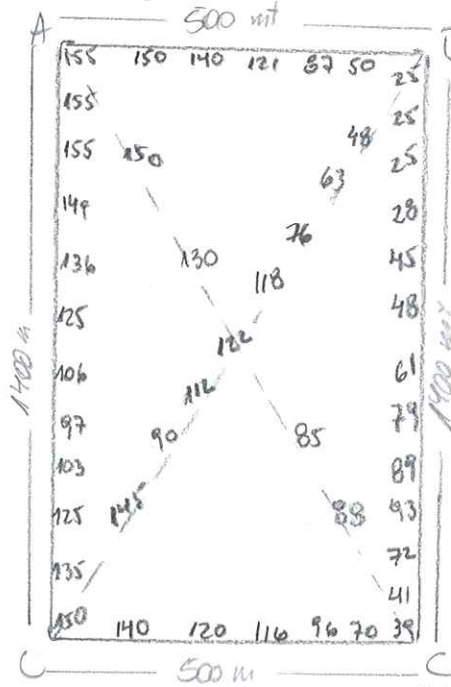
Dibujar (a mano alzada) la forma del sector solicitado. En dicho croquis, anotar la ubicación y valores de las profundidades registradas. Asimismo, ubicar el lugar de las unidades de muestreo y cuadrantes cuando corresponda.

Valores de profundidad sin ajuste de marea.
