INFORME DE INSPECCION DE TERRENO PARA VERIFICACION DE

Solicitud N° 207122066	Solicitante ACUIMAG S.A.
---------------------------	-----------------------------

Región XII	Comuna Natales	Area o Localidad SECTOR NORTE ISLA OWEN N°5
---------------	-------------------	--

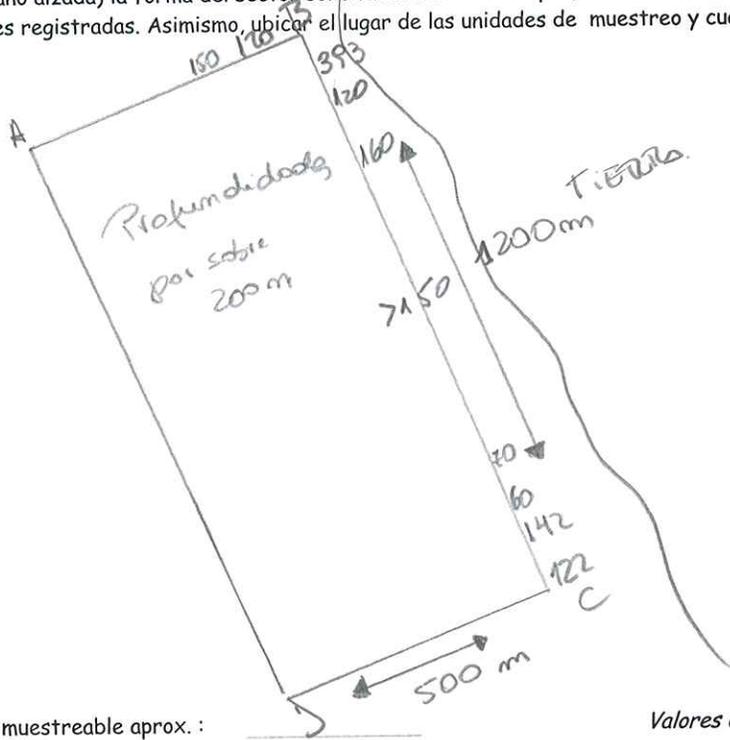
Hora de la Medición 12:02	Ajuste de Marea (mt) 2,3	Prof. Máxima > 200	Prof. Mínima 60
		Observ. 202,3	Observ. 62,3
		Ajustada	Ajustada

Dibujar (a mano alzada) la forma del sector solicitado. En dicho croquis, anotar la ubicación y valores de las profundidades registradas. Asimismo, ubicar el lugar de las unidades de muestreo y cuadrantes cuando corresponda.
